Raportti 24/2024

## Virtavesi-inventoinnit Vantaanjoen vesistöissä vuonna 2024

Virtavesi-inventoinnit Vantaanjoen vesistössä vuonna 2024

31.12.2024

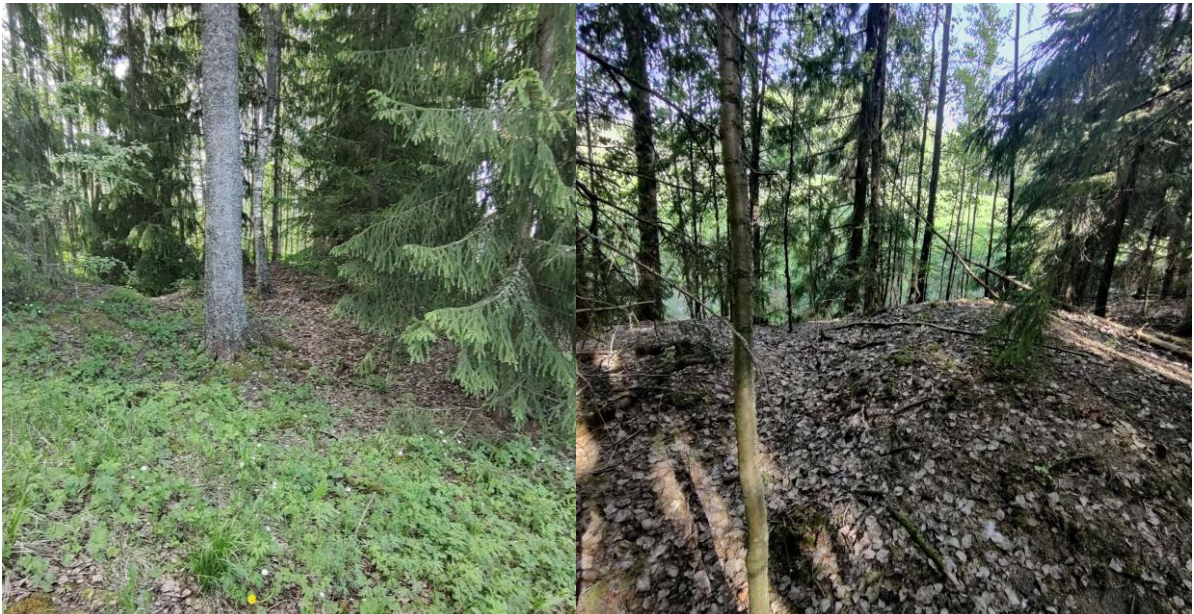
**Kuva 2.** Kurtojan varrella näkyvät perkauksen jäljet maamassojen muodostamina kumpareina, jotka erottui-  
vat hyvin puiden alla. Oja on myös kaivettu syvemmäksi kuin mitä se on alun perin ollut, mistä kertoi uoman  
penkalle kasattujen maavallien koko.

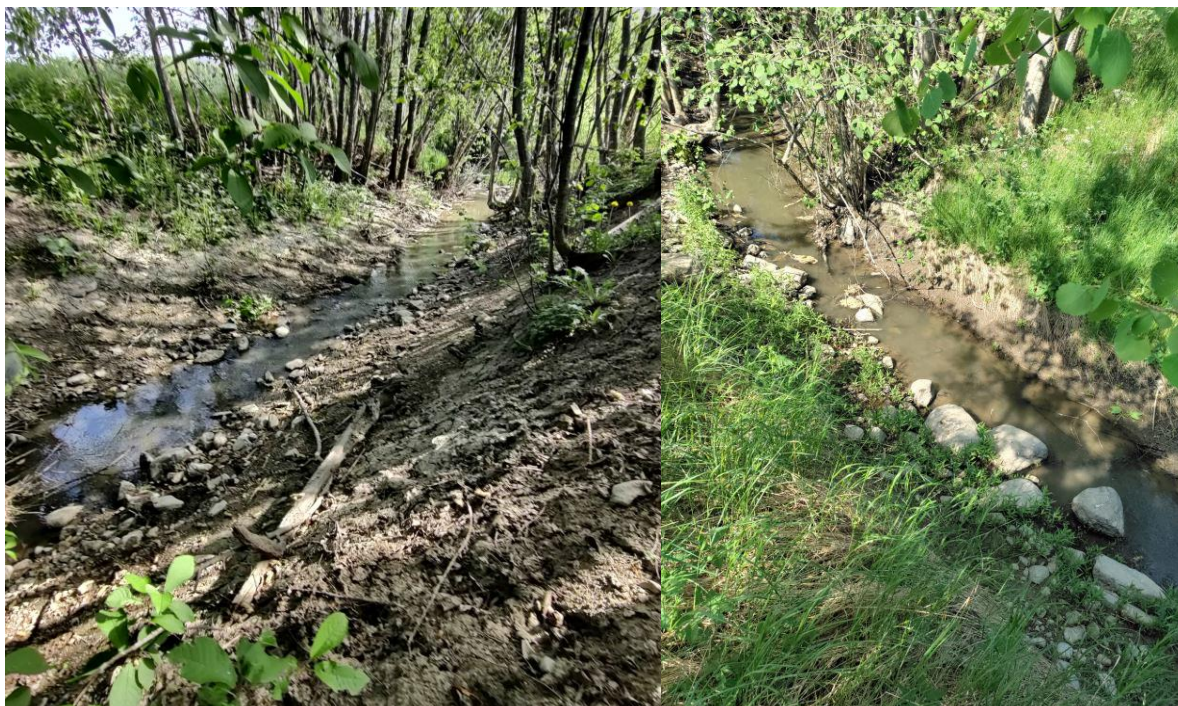
**Kuva 4.** Kurtoja 1 ylä- (vasen) ja alavirran (oikea) puolelta kuvattuna.

Kurtojan inventoinnin yhteydessä löydettiin rajustakin perkauksesta huolimatta kolme taime-  
nen lisääntymiselle potentiaalista virtapaikkaa (Kurtoja 1, 2 ja 3). Virtaama oli inventointihet-  
kellä kaikissa virtapaikoissa alivirtaaman tasolla. Kurtoja 1 sijaitsee puron keskivaiheilla, paah-  
teisella peltoaukealla, jossa puusto kuitenkin varjostaa uomaa virtapaikan kohdalla (kuvat 3 ja  
4). Uomanleveys on 2,5 metriä. Uomaa on perattu tästä kohtaa rajusti ylä- ja alapuolelta, eikä

virtapaikassa ole potentiaalia lohikalojen lisääntymisalueeksi, vaikka se on periaatteessa sellaiseksi kunnostettavissa. Myös poikasalueet ovat heikot.

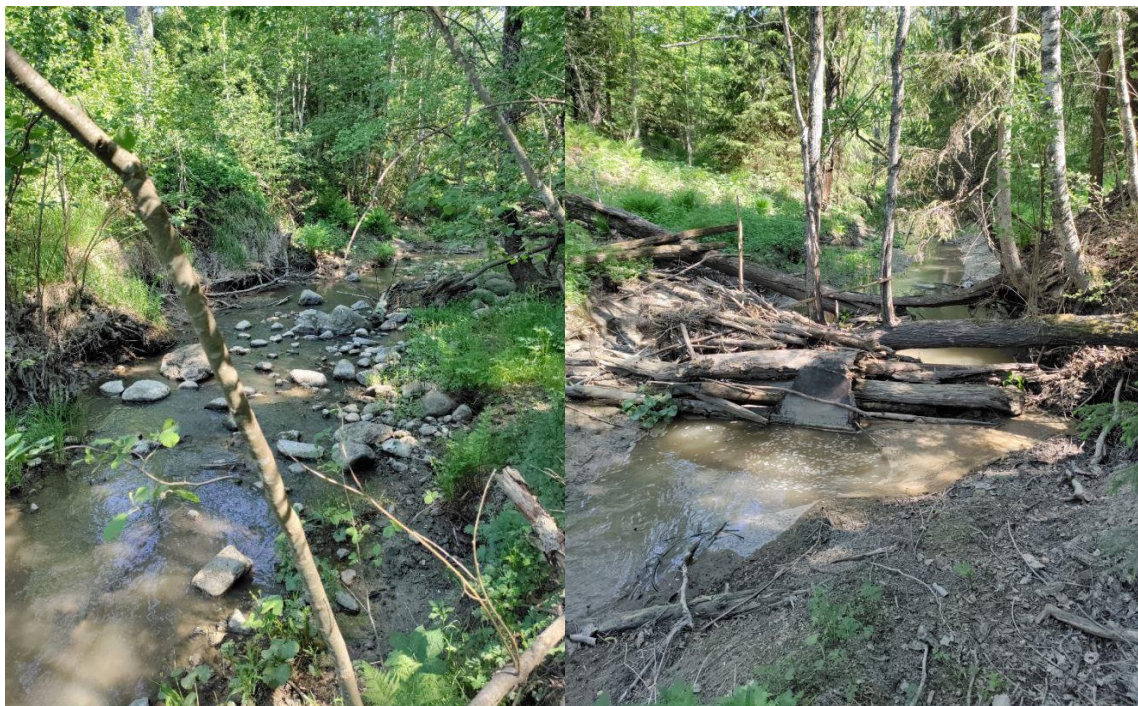
Kurtoja 2 sijaitsee Helsinki-Hämeenlinna moottoritiestä alavirtaan metsän keskellä (kuva 3). Virtapaikalla on paljon matalaa ja varjostettua poikaskivikkoa ja ylä- ja keskivaiheilla myös soraikkoa (kuva 5). Uomanleveys on 3,5 metriä. Vähävetisessä purossa jopa havaittiin yksi alavirtaan pyrkivä noin 20 cm mittainen taimen. Myöhemmin syksyllä sähkökoekalastettiin tämä taimenen havaintopaikka, mutta saaliiksi jäi kuitenkin vain yksi turpa (*Squalius cephalus*). Virtapaikka päättyi vettä padottavaan rytöpatoon, joka purettiin inventoinnin yhteydessä.

**Kuva 5.** Virtapaikka Kurtoja 2 sijaitsee metsän varjossa (vasen). Inventoinnin yhteydessä havaittiin taimen pyrkimässä alavirtaan ennen rytöpatoa (oikea).

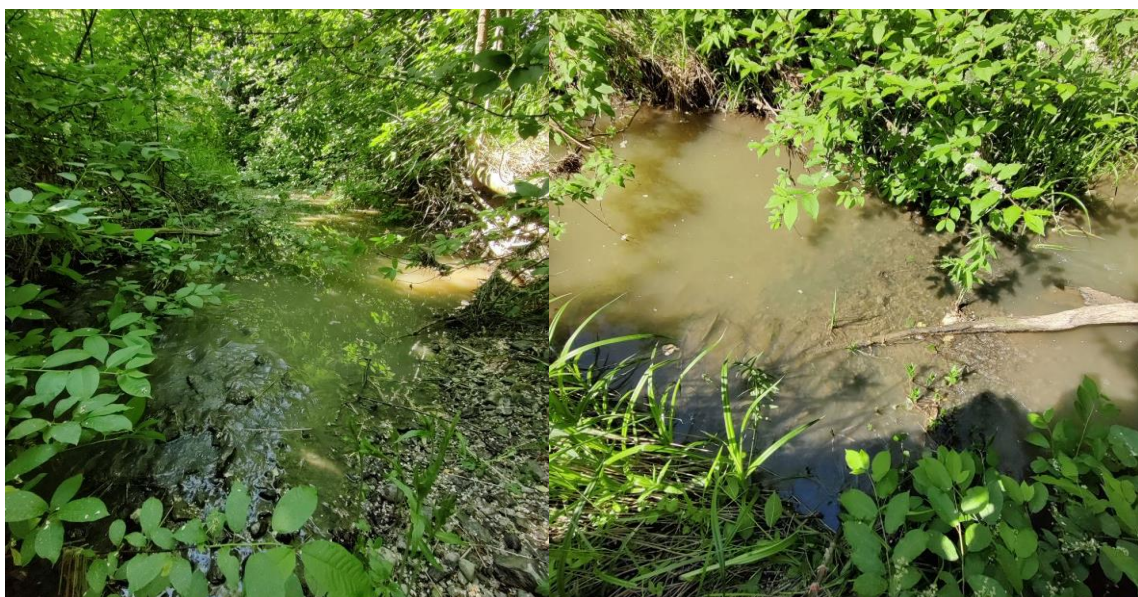
**Kuva 6.** Virtapaikka Kurtoja 3.

Kurtoja 3 sijaitsee Kurtojantien alapuolella ennen kuin puro laskee Vantaanjokeen (kuva 3). Virtapaikan kohdalla on iso meanderi, joten uoma saattaa olla tässä kohtaa luonnontilaisempi kuin

koko muu uoma. Uomanleveys on 3,5 metriä. Poikasalueita ajatellen virtapaikka on matala ja sieltä löytyy soraa ja vähän oksia, mutta ei varsinaisia kivikoita (kuva 6). Paikalta löytyi myös lohikalojen kutuun soveltuvia sorakumpuja. Soralla havaittiin myös pikkunahkiainen ja tierummun alla särkikalojen poikasia.

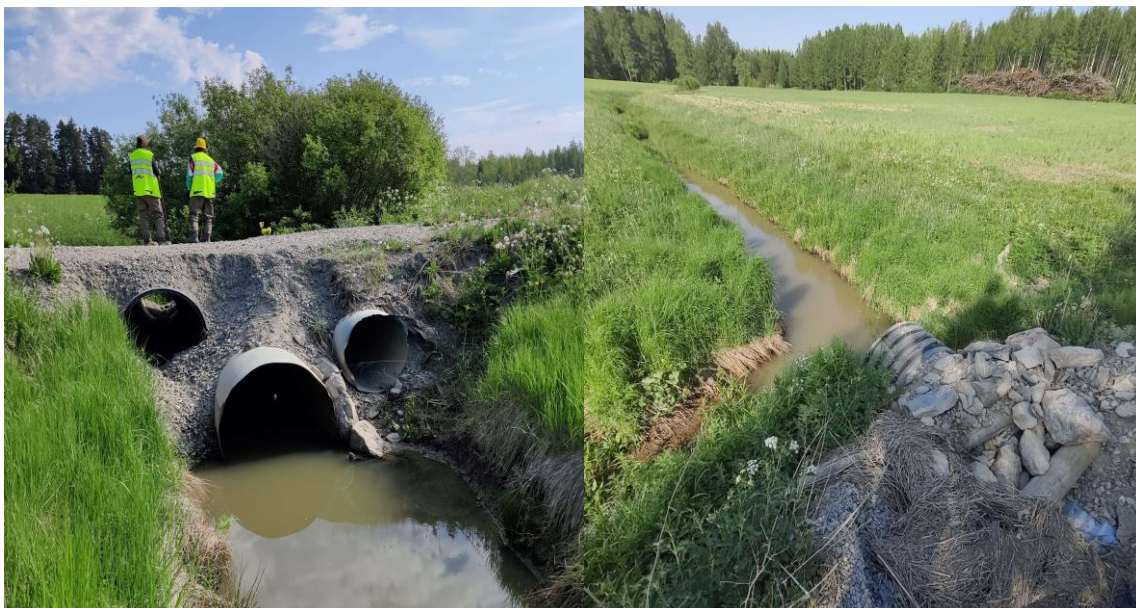
Paikallisten mukaan Kurtoja tulvii voimakkaasti talviaikaan ja äärevistä virtaamaolosuhteista näkyi merkkejä myös uoman ylittävien teiden ja tierumpujen ympäristysten eroosiossa (kuva 7). Kurtojan tulvahaittoja on uoman keskivaiheilla, ennen Helsinki-Hämeenlinna moottoritietä yritetty hillitä asentamalla useita ylivuotorumpuja.

**Kuva 7.** Virtaamavaihtelut ovat Kurtojalla suuria ja paikallisten mukaan Kurtoja tulvii voimakkaasti talviaikaan. Tulvavedet ovat kuluttaneet uomaa ylittäviä teitä Helsinki-Hämeenlinna moottoritien yläpuolella.

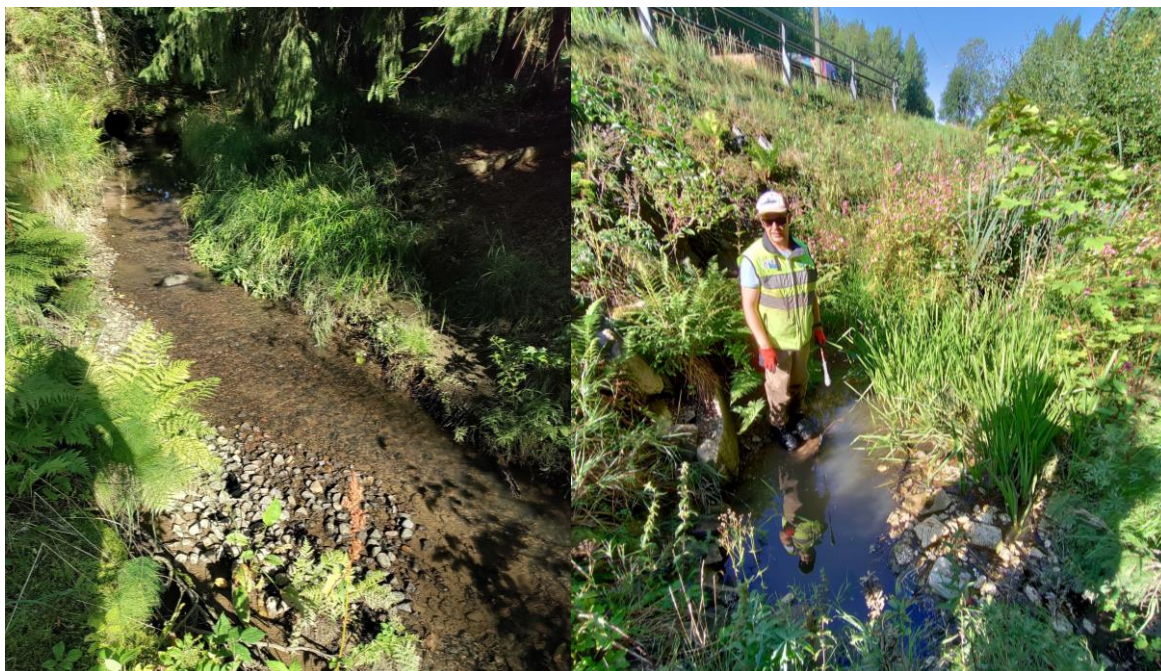
alueelta. Virtapaikan alapuolella ojan penkat kasvoivat jättipalsamia (*Impatiens glandulifera*), mutta myös jo ylempänä uomassa havaittiin jättipalsamia. Myrtilinja alittaa Kulloontien tie-  
rummun kautta, joka oli vedenpinnan alapuolella. Ojassa kellui runsaasti styroksinpaloja ja  
muuta roskaa tierummun edessä (kuva 9).

**Kuva 9.** Myrtilinja 1 virtapaikalle oli huuhtoutunut yläpuolisesta tiestä soraa (vasen) ja virtapaikan alapuo-  
lella tierumpu oli veden alla ja sen edustalla kellui styroksia ja muuta roskaa.

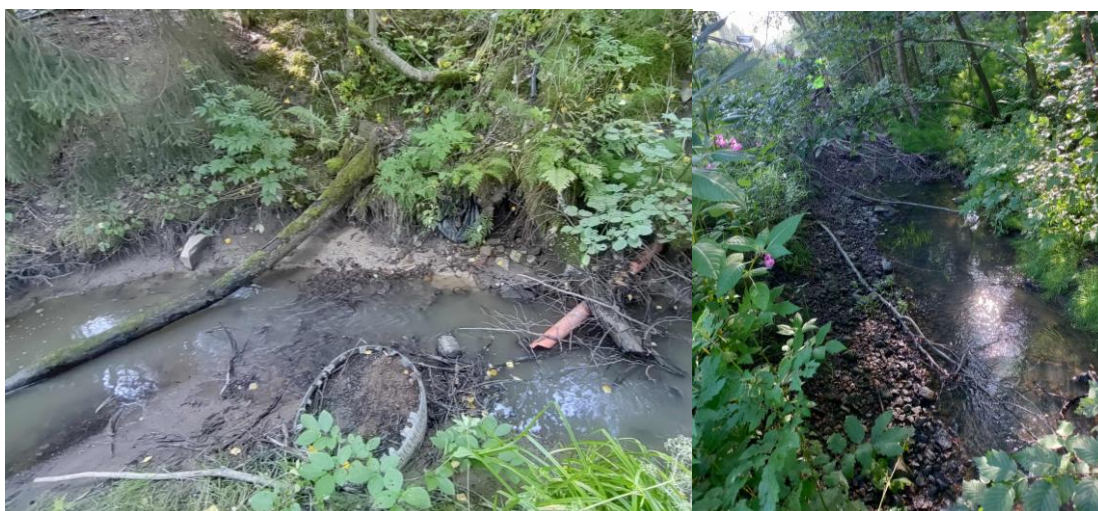
Kulloontien toisella puolen Myrtilinja virtaa tienvarsiojana ja vastaanottaa todennäköisesti  
myös ko. vilkkaasti liikennöidyn tien hulevesiä. Tästä kohtaa alavirtaan päin ojaa ei ole merkitty  
viralliseen Maanmittauslaitoksen maastokarttaan. Kulloontien varresta löytyi virtapaikka, Myr-  
tilinja 2, joka on todennäköisesti nykytilassaan perattu (kuva 8). Ojan pientareilla kasvaa jätti-  
palsamia ja virtapaikan kohdalla ojassa on isojakin roskia, kuten tynnyri, autonrenkas ja muovi-  
laatikoita (kuva 10). Uoman eteläpuolella on vanhoja kiinteistöjä ja rinteessä kasvaa myös sa-  
niaisia. Uomanleveys on 2,1 metriä ja inventointi tehtiin alivirtaama-aikana. Poikasalueet ovat  
ihan hyvät, uoma on melko varjainen ja sieltä löytyy sekä puumateriaalia että kiveä.

**Kuva 10.** Myrtilinja 2 -virtapaikka. Uoma kulkee Kulloontien vieressä ja sieltä löytyi suuria roskia.

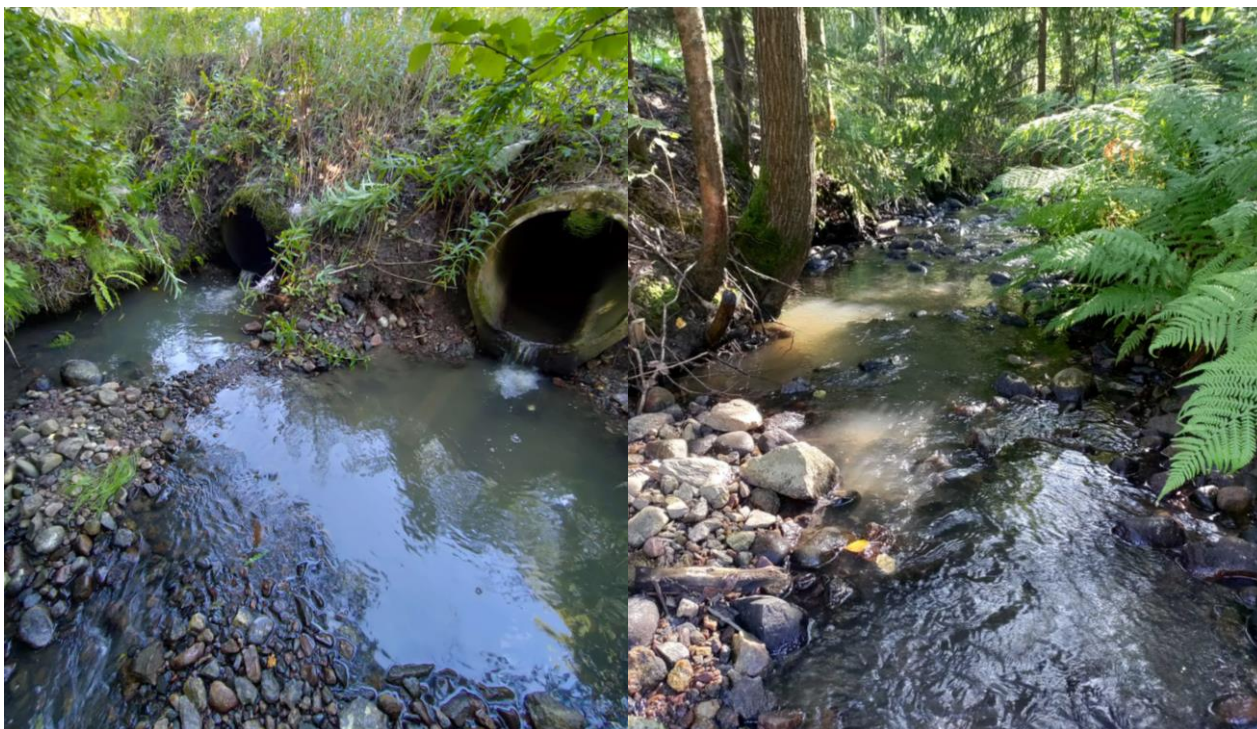
Uoma jatkaa virtapaikasta alaspäin ja alittaa Kullon-Keravantielle risteävän Myrtinojantien tierummun kautta. Myrtinojantien varrella on jätevesipumppaamo tierummun yläpuolella. Myrtinojantien länsipuoli on Tuusulaa ja itäpuolelta alkaa Kerava. Virtapaikka, Myrtinoja 3, on heti Myrtinojantien tierummun alapuolella (kuva 8). Tierumpu on kallistunut ylävirrasta alavirtaan niin, että se muodostaa vaellusesteen kaloille alavirran puolella (kuva 11). Ylävirran puolelta tierummun alareuna on vedenpinnan alla. Heti tierummun alapuolelle on valunut jyrkstä tienpenkasta paljon soraa. Alempana savipohjainen, meanderoiva uoma voi olla kuitenkin lähes luonnontilainen. Lisäksi uomaa ympäröi hieno metsä, joka varjostaa Myrtinojaa. Virtapaikalla poikasalueet ovat hyvät, kun uomassa on paljon matalia osuuksia ja kivikoita ja lisäksi alempana suojaisia penkkoja ja puuainesta. Uomanleveys on 1,8 metriä.

**Kuva 11.** Myrtinoja 3 -virtapaikan tierumpu on noususte alavirran puolelta (vasen). Tierummusta alavirtaan uoma alkaa meanderoita ja poikasalueet ovat hyvät (oikea).

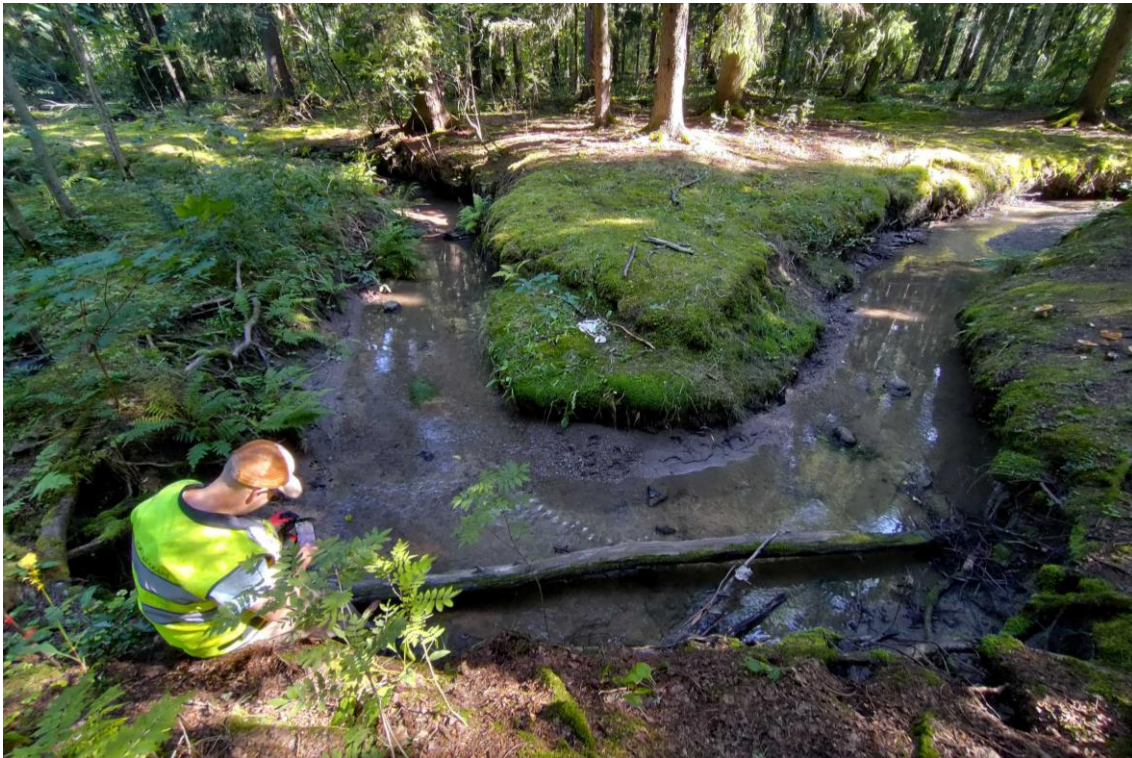
Myrtinoja jatkaa matkaansa metsäisen alueen läpi, jossa vesi virtaa paikoin jopa hyvin syvässä, suorassa ja kanjonimaisessa uomassa. Ojaa ei ole merkitty karttaan, vaikka on mahdollista, että tässä kohtaa uomaa on perattu ja suoristettu. Uoman penkat madaltuvat sen erkaantuessa tiestä syvemmälle metsään, missä uoma alkaa jälleen meanderoita (kuva 12).

**Kuva 12.** Myrtinojan uoma alkaa meanderoida ja se madaltuu, kun uoma erkanee Keravantiestä metsään. Tätä osuutta Myrtinojasta ei ole merkitty maastokarttaan.

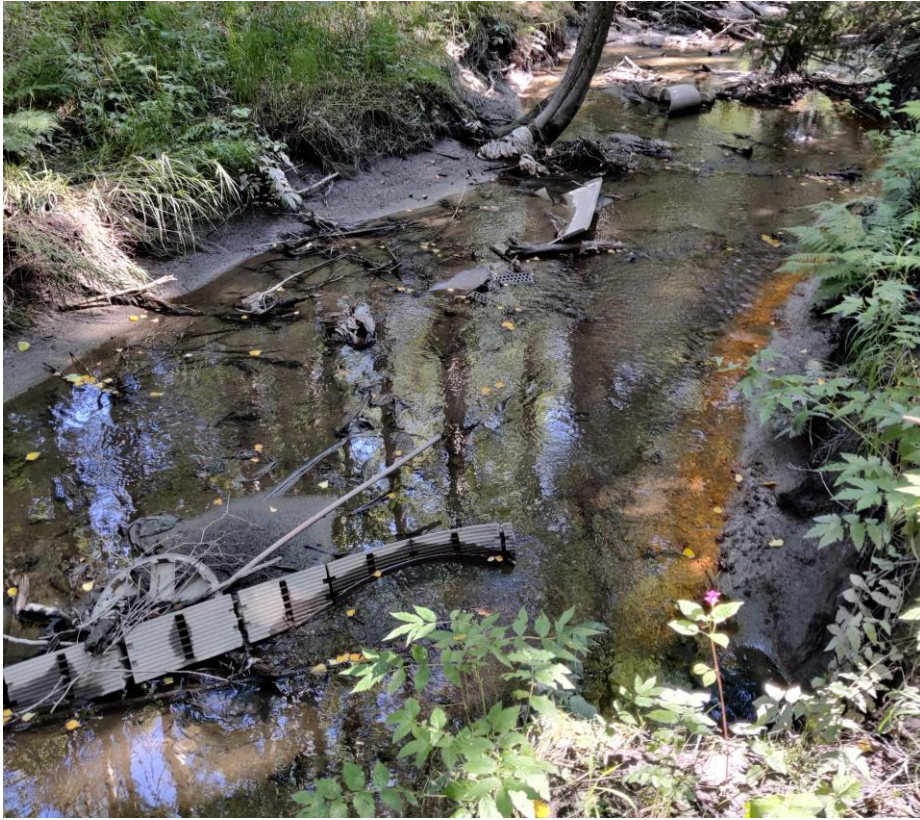
Keravantien alituksen kohdalla uomassa kasvaa paljon osmankäämiä ja rannoilla jättipalsamia. Keravantien ja Saviontien välisen tierampin viereisellä pätkällä uomassa on erittäin paljon roskia ja kookasta työmaajätettä (kuva 13). Tämän jälkeen Nissinoja kulkee Saviontien vartta etelään, Kannistonkadun ali ja siihen yhtyy lyhyt ojanhaara lännestä ennen kuin oja alittaa Saviontien ja junaradan. Ennen alitusta ojaan on rakennettu hulevesille tulvavaraus. Tässä kohdin havaittiin kasvavan myös jättipalsamia. Junaradan alitettuaan Nissinoja kulkee pusikoituneessa uomassaan alavirtaa kohti ja alittaa junaradan uudelleen.

**Kuva 13.** Keravantien alituksen kohdalla Nissinojassa on runsaasti ja suurikokoistakin roskaa.

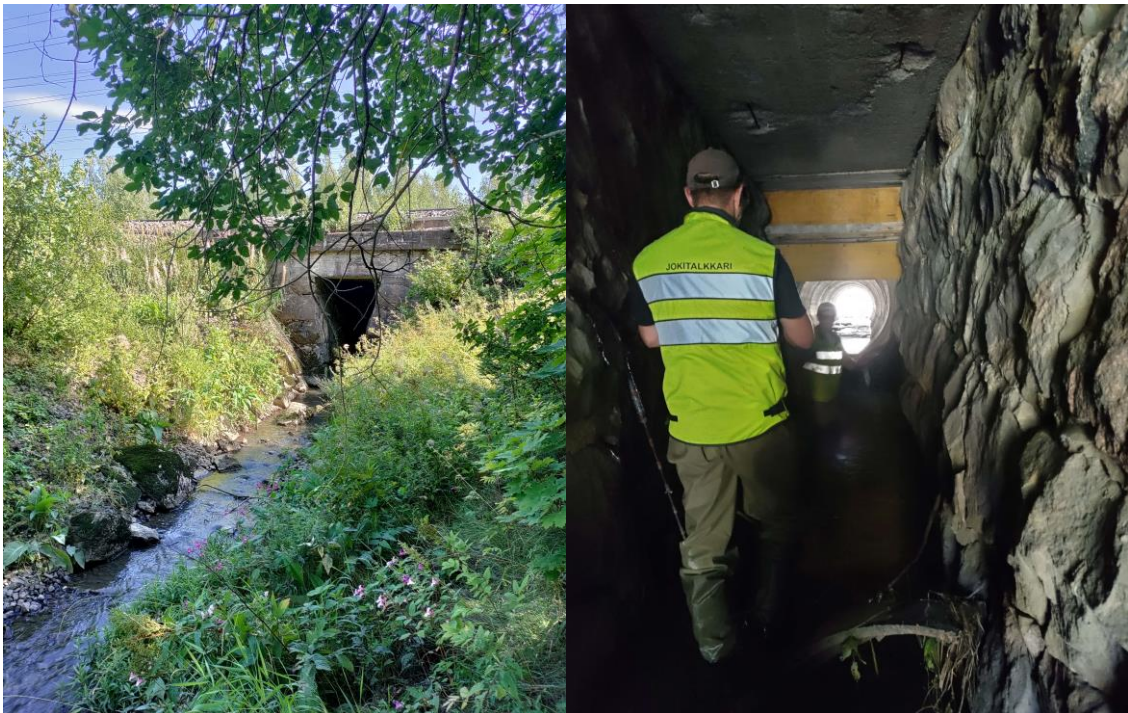
Junaradan alitettuaan, radan länsipuolella, Kanniston ja Savion asuinalueiden välissä sijaitsee Myrtinoja 4 -niminen virtapaikka (kuva 8). Uomanleveys on 2,5 metriä ja nykytilassaan uoma on mahdollisesti perattu. Virrannopeus oli virtapaikalla keskimääräinen alivirtaama-aikanakin ja uoma on osin puiden varjostama (kuva 14).

Junaradan alla on nousueste, sillä Nissinojan yli kulkee kaksi eri-ikäistä rataosuutta, joiden alla tunnelin pohjan korkeus vaihtelee, joka synnyttää ratatunnelissa pienen vesiputouksen (kuva

14). Virtapaikalla havaittiin kuollut täplärapu (*Pacifastacus leniusculus*), penkoilla jättipalsamia, paljon isojakin roskia ja putki, joka liittyy viereiseen hulevesirakenteeseen. Paikalla poikasalueet ovat ihan hyvät, alaosalla on syvempää ja löytyy jonkun verran kivimateriaalia. Uomanleveys on 2,5 metriä.

**Kuva 14.** Myrtinoja 4 -virtapaikassa on potentiaalia kunnostamiseen (vasen). Virtapaikan yläpuolella Myrtinoja kulkee junaradan ali tunnelissa, jossa on pudotuksen takia nousueste kaloille (oikea).

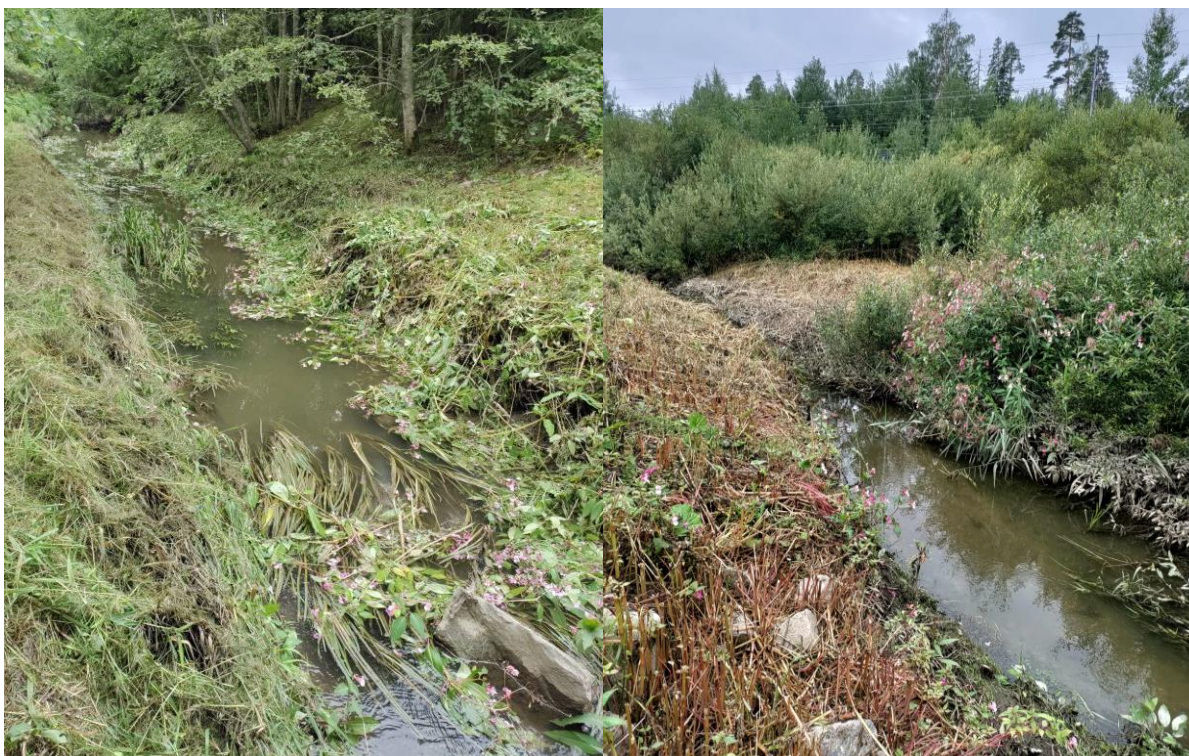
Hulevesiputken ja roskaantuneen osuuden jälkeen löytyi Myrtinoja 5 -virtapaikka, jonka kohdalla uomanleveys on 2,5 metriä. Virtapaikan kohdalla uoma näyttää peratulta ja huonokuntoiselta (kuvat 8 ja 15). Poikasalueet ovat huonot, pohjalla näkyi lähinnä sepeliä, muutama kivi ja yksi vesikasvi. Uoman molemmin puolin oli leikattu trimmerillä alas suuri jättipalsamikasvusto ja lähellä kasvoi myös lupiineja. Uoma haisi jätevedeltä ja uoman penkat sortuivat herkästi inventoijien alla.

**Kuva 15.** Myrtinoja 5 -virtapaikan kohdalla uoma oli suora ja pientareilta oli leikattu trimmerillä jättipalsamikasvustoa alas (vasen). Virtapaikasta alaspäin uoman molemmin puolin oli jatkettu jättipalsamin leikkaamista ja laajan kasvuston seassa havaittiin myös runsaasti espanjansiruetanaa (oikea).

Nissinojan rannat ovat tästä alaspäin hyvin runsaan jättipalsamikasvuston peitossa: toinen ranta oli leikattu trimmerillä alas ja toisella rannalla kasvoi pajuista paljalla osuuksilla runsaasti

jättipalsamia (kuva 15). Rannoilla kasvoi myös komealupiineja (*Lupinus polyphyllus*) ja sateisen sään ansiosta espanjansiruetanoita näkyi runsaasti. Uomaan liittyi myös seuraavan teollisuushallin hulevesiputki, jonka alapuoli oli louhikolla eroosiosuojattu. Nissinoja alitti Karhuntassuntien, junaradan ja Saviontien rumpujen ja putkituksien kautta lounaaseen, missä Nissinojan nimi vaihtuu Savionojaksi. Karhuntassuntien rummun päällä maassa lojui myös elektroniikkajätettä ja rumpu voi alivirtaama-aikaan toimia myös nousuesteenä (kuva 16).

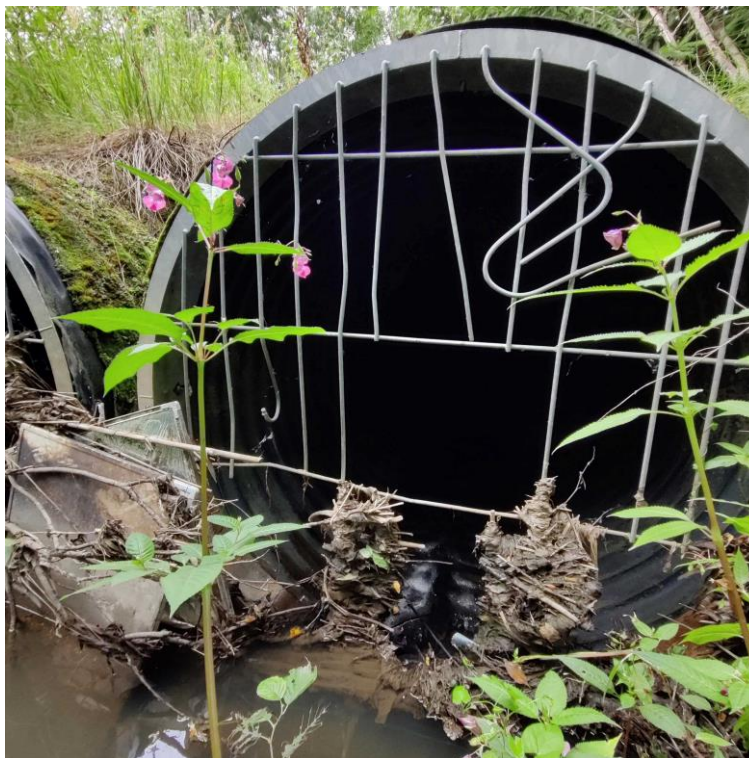
**Kuva 16.** Karhuntassuntien rumpu on Rekolanojan latvojen alin noususte. Rummun edessä ja sen päällä oli roskaa.

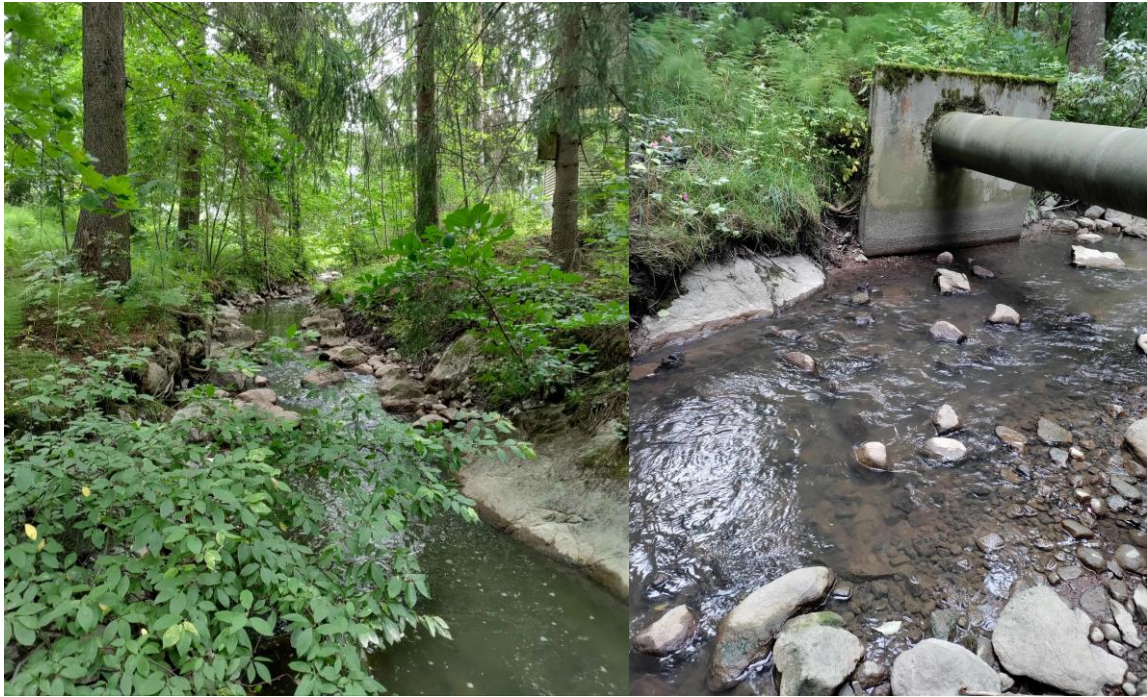
Saviontien länsipuolella Savionoja virtaa puiden varjossa. Saviontien alapuolella sijaitsee virtapaikka Myrtinoja 6, jonka alapuolella on myös VHVSY:n vanhempi sähkökoekalastusala (kuva 8). Koealalta on saatu vuonna 2017 saaliiksi kivennuoliaisia (*Barbatula barbatula*). Virtapaikalla uomanleveys on 3 metriä ja uoma on mahdollisesti aiemmin perattu. Vesi oli mahdollisesti normaalivirtaaman tasolla. Poikasalueet ovat ihan hyvät, kun virtapaikalla on sekä syvempiä että matalampia osuuksia ja uomassa on runsaasti kiviä ja jonkun verran myös soraa. Taimenhabitaattina virtapaikka on nykyisellään jo ihan toimiva, mutta kunnostusten avulla helposti parannettavissa (kuva 17). Myös virtapaikalla havaittiin espanjansiruetanoita ja jättipalsamia.

**Kuva 17.** Myrtinoja 6 -virtapaikka on jo nykyisellään ihan toimiva taimenhäbitaatti.

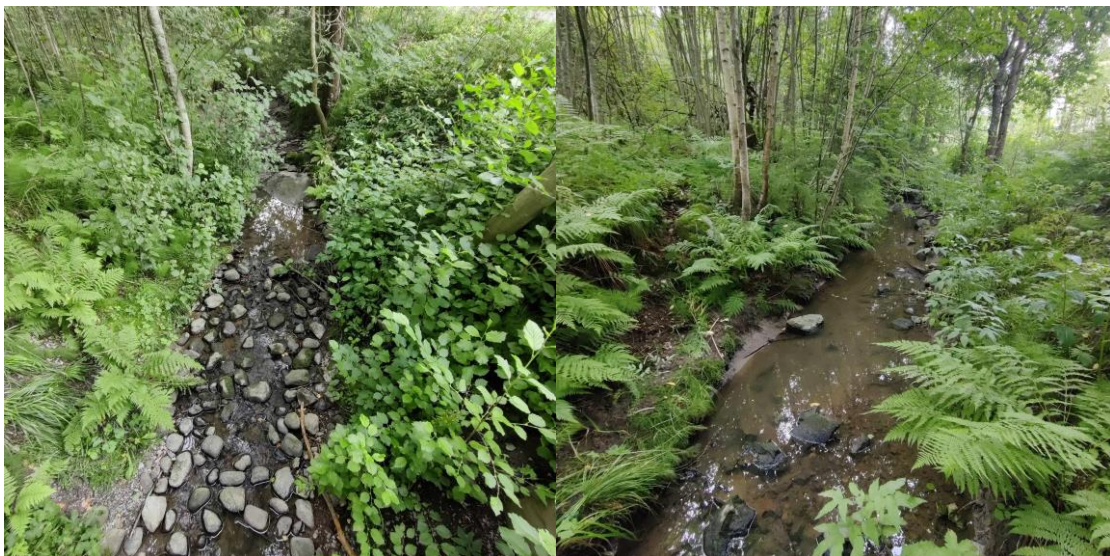
Savionojaan laskee luoteesta Koivikon kaupunginosasta pieni uoma. Uoma yhtyy Savionojaan rumpuputken kautta, joka on täydellinen nousueste (kuva 8). Uoma kulkee Sielunrajankallion reunassa ja sitä varjostaa kallioalueella kasvava metsä. Uoma kerää todennäköisesti viereisen asuinalueen hulevesiä, sen rannat kasvavat saniaisia ja pohjalla on myös jonkin verran soraa ja kiveä (kuva 18). Inventointihetkellä uoma oli melko vähävetinen, mutta voisi olla lohikaloille erittäin potentiaalinen lisääntymisalue, mikäli uoma ei kuivu, vedenlaatu on riittävää ja nousuyhteys Savionojasta palautettaisiin.

**Kuva 18.** Koivikon alueelta Savionojaan yhtyvä pieni sivu-uoma.

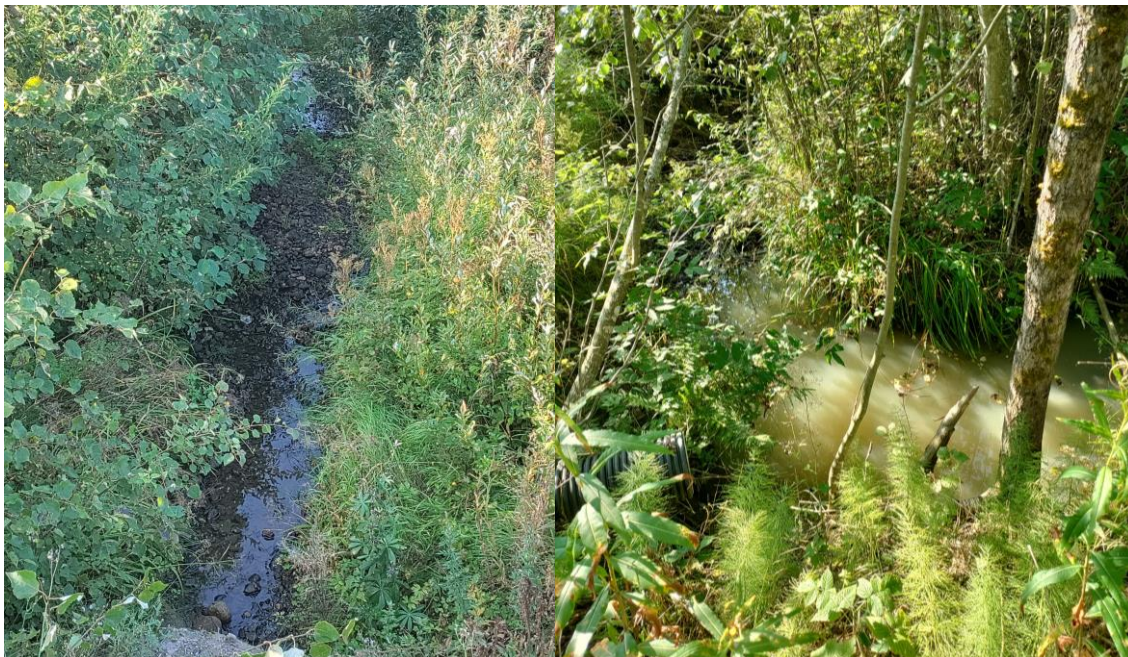
Ruokosuonojan yläosa haarautui kahteen uomaan, joista pohjoisempi haara alkaa Nahkelantien pohjoispuolelta kapeana pelto-ojana. Uoman havaittiin olevan täysin kuiva Nahkelantien yläpuolella ja myös parisataa metriä tierummuista alavirtaan. Eteläisempi haara alkaa Nahkelantien itäpuolelta ja kulkee peltojen keskellä. Uomaa ei inventoitu Nahkelantien pohjois- tai itäpuolella, sillä maastokartan mukaan maasto on tasaista eikä ollut syytä olettaa löytyvän kalataloudellisesti kiinnostavia virtapaikkoja. Ruokosuonojan eteläisempi haara ylitti korkeuskäyrän heti Nahkelantien alitettuaan ja tässä kohdassa uoman pohjalla oli jonkin verran kuivillaan olevaa

kivikko. Virtaama oli kuitenkin hidas ja vettä oli uomassa vähän (kuva 20). Ennen ja jälkeen Raitalantien alittavan tierummun vesi oli savisameaa (kuva 20), vaikka ylempänä, lähellä Nahkelantietä ojan vesi oli kirkasta.

**Kuva 20.** Nahkelantien alapuolella vesi oli vielä kirkasta (vasen) ja ojan pohjalla näkyi kuivillaan olevaa soraikkoa. Raitalantien alapuolella vesi oli savisameaa (oikea).

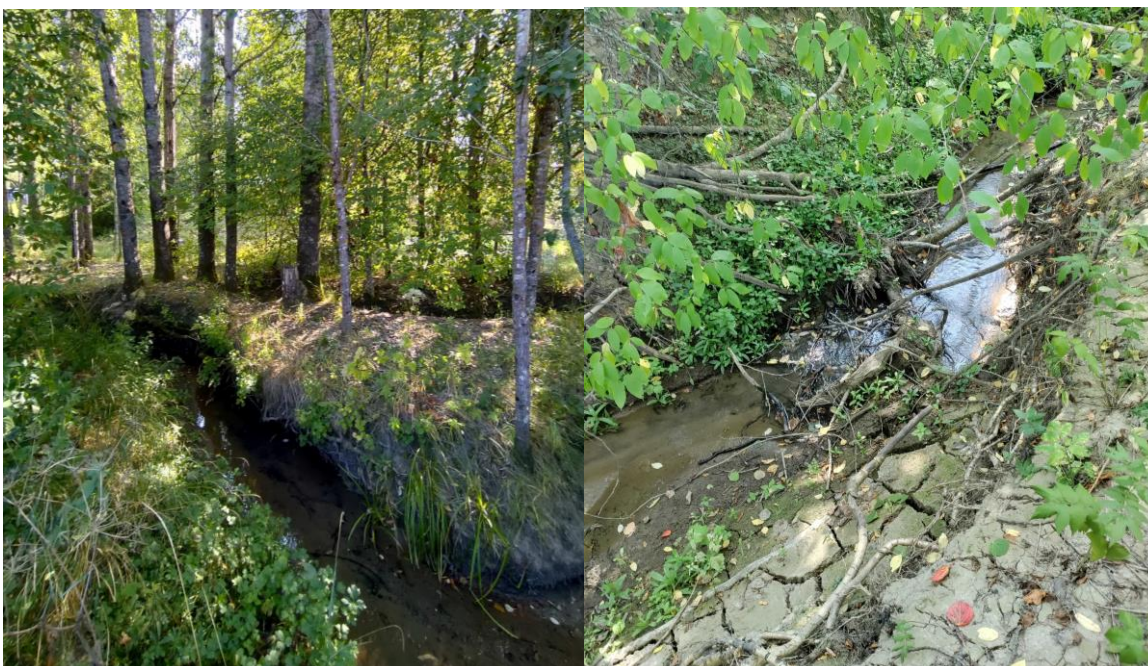
**Kuva 21.** Ruokosuonoja meanderoi voimakkaasti tilan rakennusten lähellä (vasen). Ennen kuin oja laskee Vantaanjokeen, uoman penkkojen savimaa rakoili voimakkaasti kuivuudesta.

Ennen kuin Ruokosuonoja laskee Vantaanjokeen, oja ohittaa Jokipellot-nimisen peltoalueen ja peltojen vieressä olevan tilan rakennukset. Tilan kohdalla uomaan on kasattu kivenlohkareita ja tiilenpäitä, jotka voivat ainakin alivirtaama-aikaan olla osittainen noususte kaloille. Tilan rakennusten kohdalla oja kuitenkin meanderoi voimakkaasti ja on mahdollisesti luonnontilassa (kuva 21). Tilan alapuolella oja kulkee syvässä, savipohjaisessa uomassa, joka saattaa olla myös perattu. Ojan pientareet ovat huomattavan jyrkät ja korkeat, saviset rinteet rakoilevat voimakkaasti kuivuudesta (kuva 21). Vantaanjokeen laskiessaan Ruokosuonojan vesi oli savisameampaa kuin Vantaanjoen vesi.
