VHVSY ry:n kalataloudelliset kunnostukset vuonna 2024

Raportti 22/2024

11.11.2024

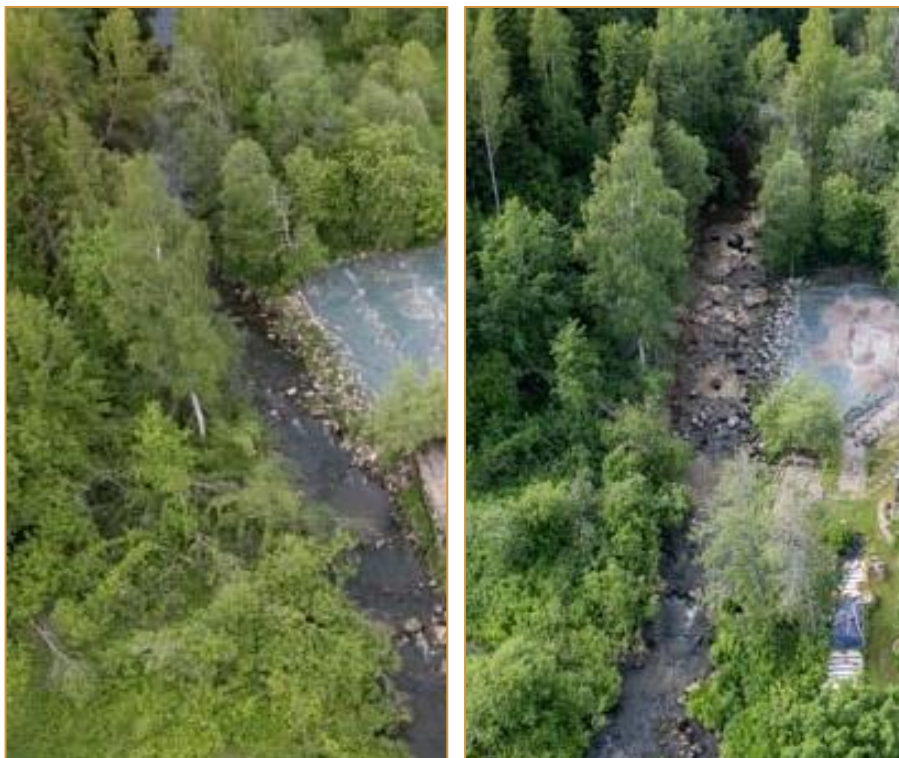
Vuonna 2017 tehdyn virtavesi-inventoinnin perusteella Vanhanmyllynkosken arvioitiin olevan Lepsämänjoen alaosan potentiaalisin lohikalojen lisääntymisalue, todeten kuitenkin, että koskesta puuttuivat kutosoraikot ja poikasalueet olivat vain kohtalaiset (Sivonen & Leinonen 2017). Koskessa aikoinaan tehdyn uittoperkauksen ansiosta koski oli muodoltaan rännimäinen, vaikkakin koskessa oli jonkin verran pintakiviä (kuvat 2 ja 3).

Kuva 2. Ilmakuvaripari Vanhanmyllynkoskesta ennen (vas.) ja jälkeen kunnostuksen (oik.)

Nurmijärven Klaukkalan taajaman kupeessa sijaitsevaa Lepsämänjoen Vanhanmyllynkoskea kunnostettiin mittavasti kesäkuussa 2024. Kesän 2024 kunnostuksessa koskiuomaan ajettiin 28 tonnin painoinen kaivinkone (kuva 4), jolla kosken länsirannalla sijainnutta perkuukivistä tehtyä vallia avattiin ja levitettiin kivet takaisin koskeen. Samassa yhteydessä koskeen lisättiin 16 tonnia lohikalojen kutupaikoiksi sopivaa luonnonkiveä (\varnothing 30–60 mm). Soraikot sijoitettiin kosken niskalle ja kosken keskivaiheille.

Kunnostusalue kattoi kosken kokonaispituudesta noin puolet, sillä vanhan voimalalaitoksen raunio rajoitti kaivinkoneen ajamista kosken alaosalle (kuvat 2 ja 4). Kunnostuksen seurauksena koskiuoma leveni 1–3 metriä noin 30 metrin matkalta ja lohikalojen lisääntymisalueiden määrää lisättiin lähtötilanteen liki nollostä neliöstä noin kahteenkymmeneenviiteen neliöön.

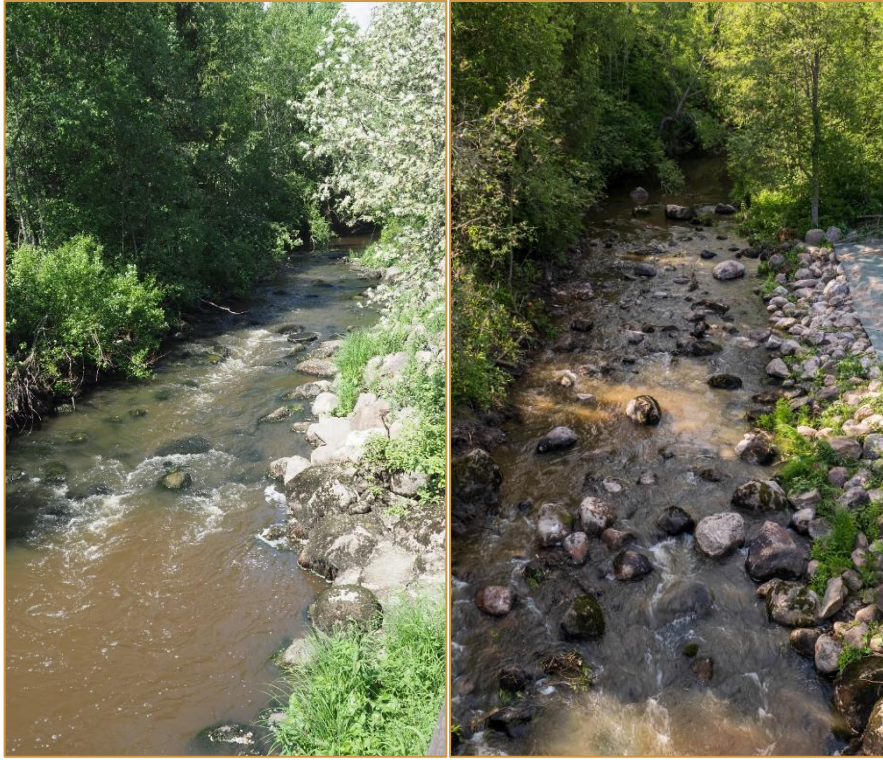
Kuva 3. Kuvapari Vanhanmyllynkoskesta ennen (vas.) ja jälkeen kunnostuksen (oik.)

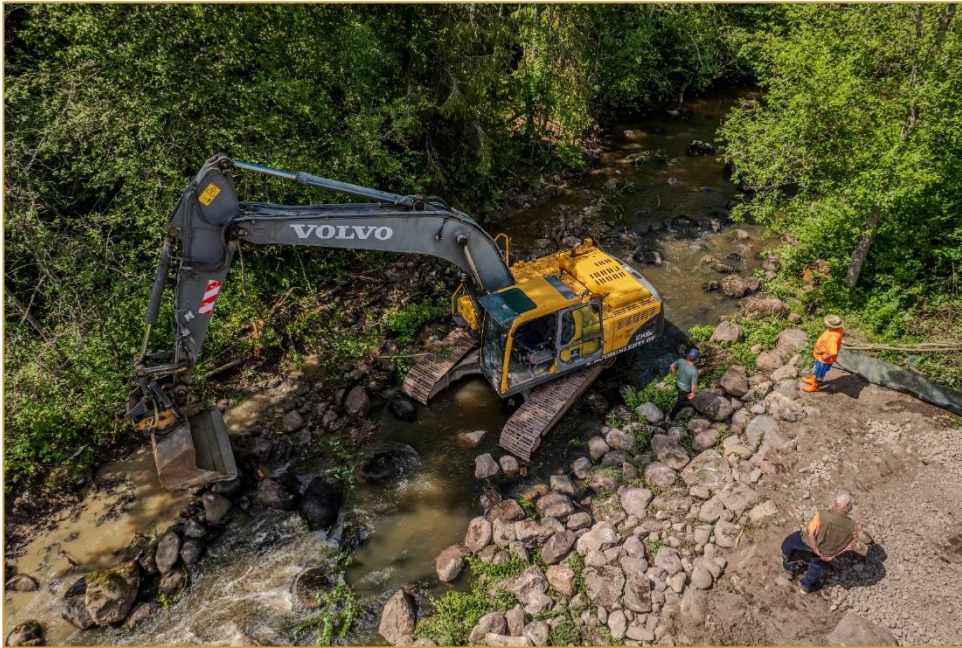
Kuva 4. Vanhanmyllynkosken kunnostuksessa käytetty kaivinkone avaamassa vanhaa perkuuvallia kesäkuussa 2024.

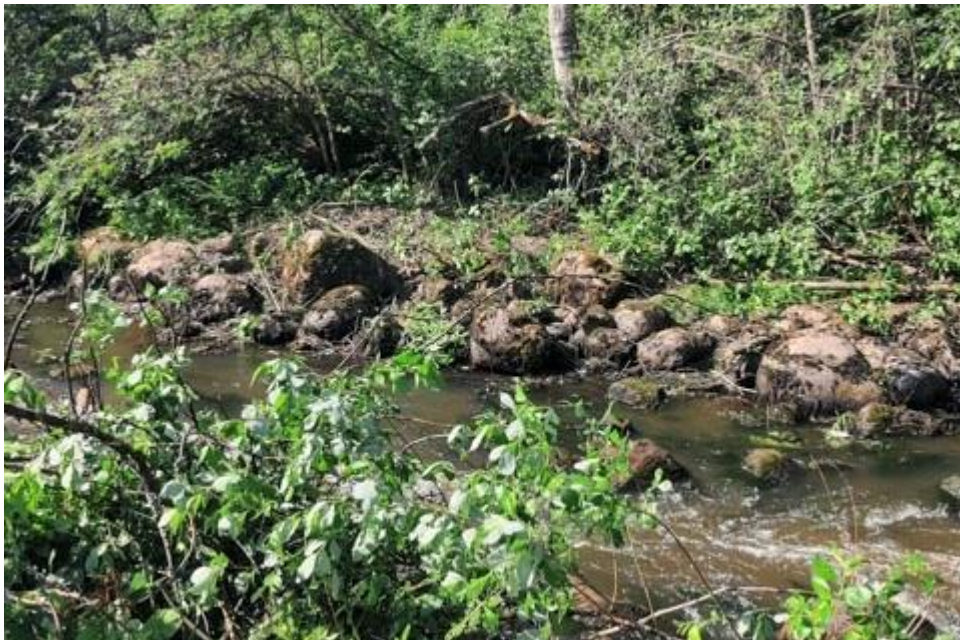
Kuva 5. Vanhanmyllynkosken kunnostamista varten perkuuvallin päälle kasvanut puusto poistettiin ennen varsinaisen kunnostuksen aloittamista.

Ennen kunnostamista kunnostettava alue ja kaikki kohdat, joissa koneella liikuttiin uomassa, tarkistettiin vesikiikarilla ja pohjasta etsittiin vuollejokisimpukoita (*Unio crassus*), joita ei havaittu lainkaan. Ennen kunnostusta raivattiin kosken länsirannan pusikoita ja pieniä puita maanomistajan luvalla (kuva 5).

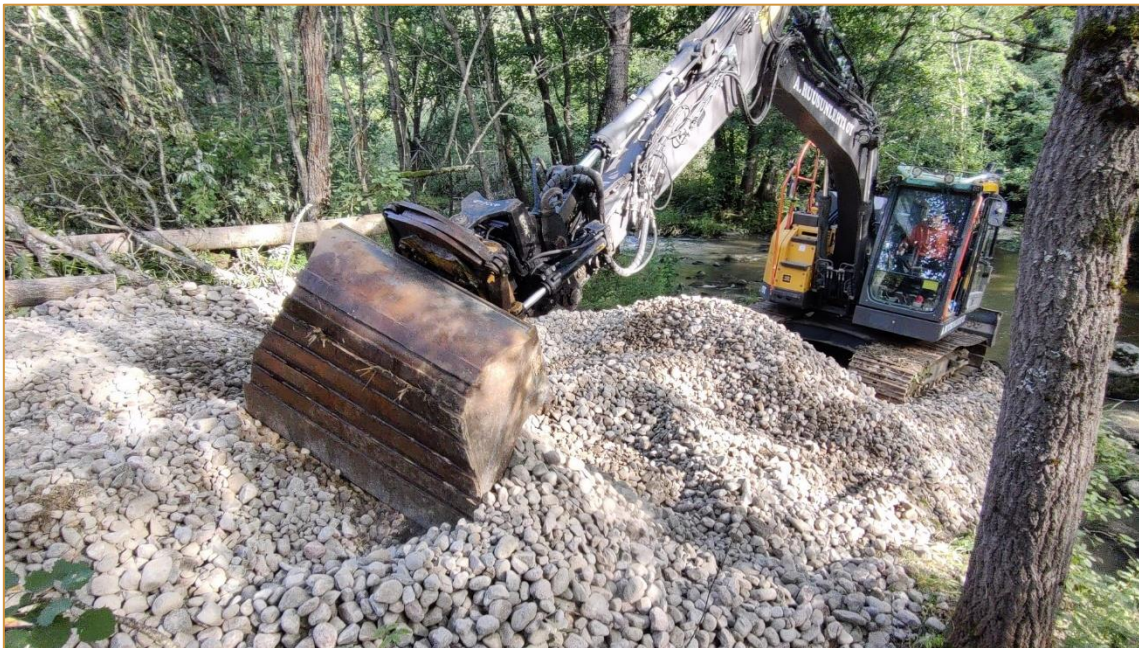
Kuva 6. Matarinkosken soraistuksen aloitusvaihe, jossa sorasta muodostettiin ramppi, jota pitkin kaivinkone ajettiin uomaan.

Kunnostusta varten kosken itärannalle kuljetettiin yhteensä 40 tonnia kutupaikoiksi sopivaa luonnonkiveä (Ø 30–60 mm) (kuva 6). Pääosa kiviaineksesta levitettiin koskessa sijaitsevien pienten saarien itäpuolelle. Osa sorasta (n. 10 t) nostettiin säilöön viereiseen saareen, josta sora on tarkoitettu levitettäväksi saarien länsipuolelle lihasvoimin kesällä 2025. Kesän 2024 kunnostuksen myötä koskeen syntyi uusia kutualueita yhteensä 40–50 neliometriä.

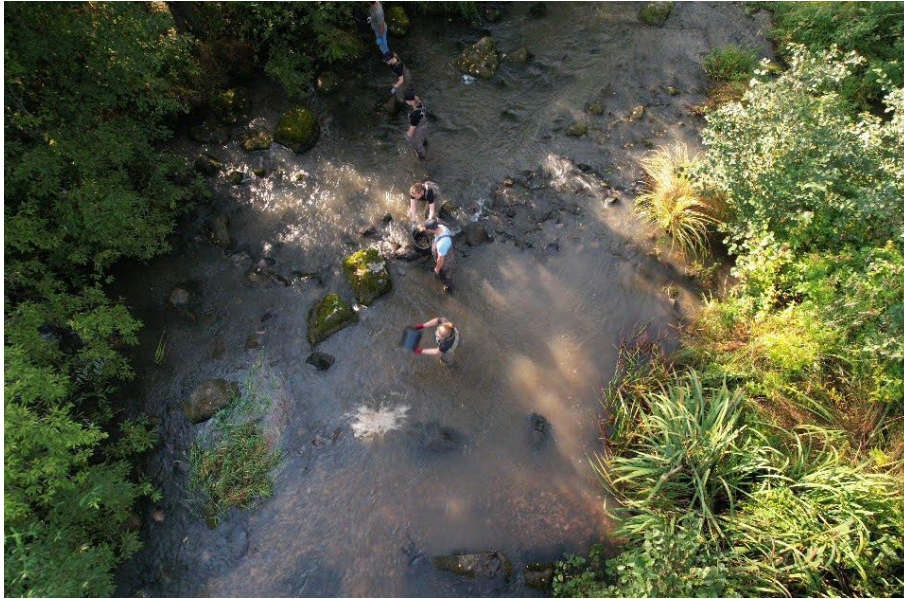
Kuva 8. Hanabölenkoskeen rakennettiin uusia kutusoraikkoja käsivoimin.

Keravanjoen Hanabölenkoski virtaa Vantaalla noin kolme kilometriä Matarinkoskesta alavirtaan. Matarinkosken tapaan Hanabölenkosken kunnostuksia varten on laadittu kunnostussuunnitelma vuonna 2022 (Tolvanen 2022). Syyskuussa 2024 Hanabölenkoskeen rakennettiin noin 30 neliometriä uusia kutualueita (kuva 8). Soraistukset tehtiin lihasvoimin. Ennen kunnostamista joen pohja raivattiin käsin uusia soraikkoja varten, ja samalla joen pohja tarkistettiin vesikiikarilla ja pohjasta etsittiin vuollejokisimpukoita (*Unio crassus*), joita havaittiin vain yksi kappale (kuva 7). Matarinkosken tapaan Vantaan kaupungin työntekijät vastasivat soran kuljettamisesta rantaan kunnostuskohteiden läheisyyteen.

Kunnostusten aikana luotiin yhteensä 5 uutta kutusoraikkoo, jotka ovat yhteispinta-alaltaan noin 30 neliometriä.

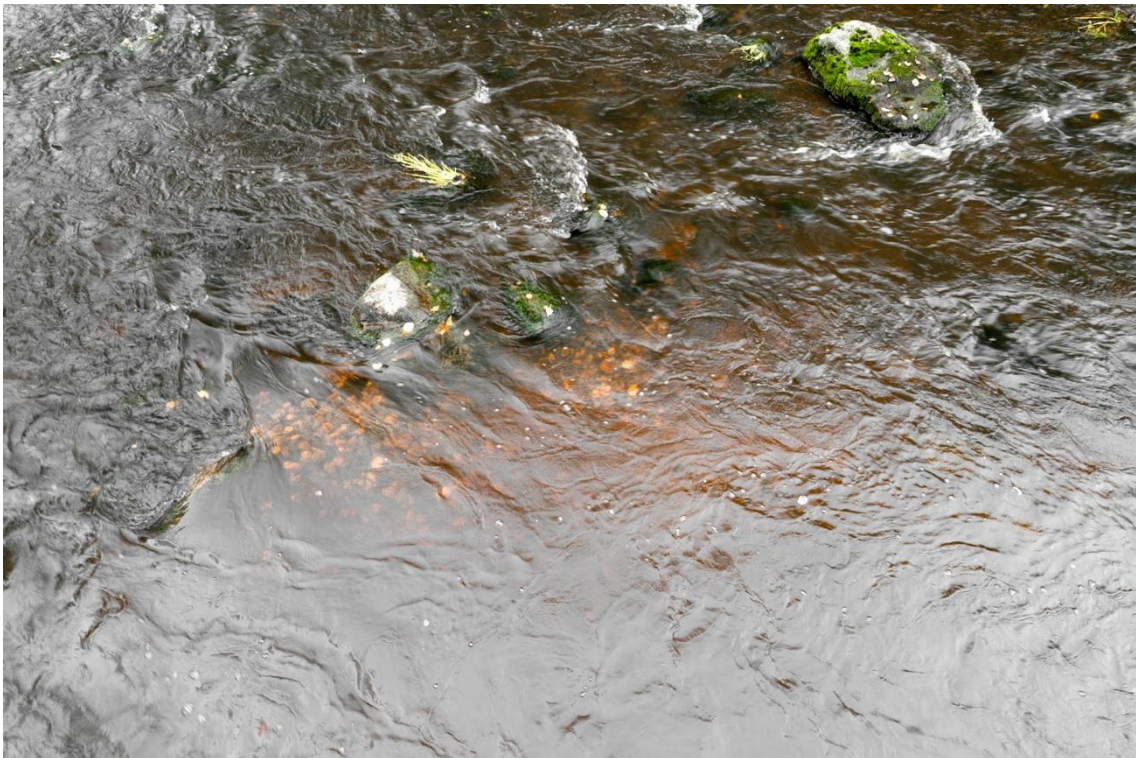
Lokakuussa 2024 toteutettiin lyhyt kuduntarkkailukierros aiemmin kunnostetuille kohteille. Tuolloin havaittiin useita meritaimenten tekemiä kutupesiä Vantaanjoen Boffinkoskessa (5 kpl), Kiskoskessa (2 kpl), Myllykoskessa (6 kpl), Niittukoskessa (1 kpl), Vuohenpääkoskessa (4 kpl) ja Pikkukoskessa (1 kpl). Keravanjoessa Matarinkoskessa, Hanabölenkoskessa ja Lepsämänjoen Vanhanmyllynkoskessa havaittiin myös meritaimenia ja/tai niiden tekemiä kutupesiä kesällä 2024 rakennetuilla soraikoilla.

Havaittujen kutupesien sisältöä ei tarkistettu ja osa pesistä saattoi olla ns. harjoituspesiä. Lisäksi veden sameuden ja syvyyden vuoksi kaikkia mahdollisia pesiä ei ollut mahdollista havainnoida. Kutuhavaintoja kerättiin dronen avulla ja rannalla liikkuen (kuva 10). Keravanjoen kutuhavainnoista saatiin myös videomateriaalia alueella liikkuneelta kansalaiselta.

Kuva 10. Dronella kuvattu lohikalojen kutupesiä Boffinkosken kunnostussoraikolla lokakuussa 2024.
