# Vantaan puotalkkarit – loppuraportti 2023

Haaranen Samuel & Suninen Tiia

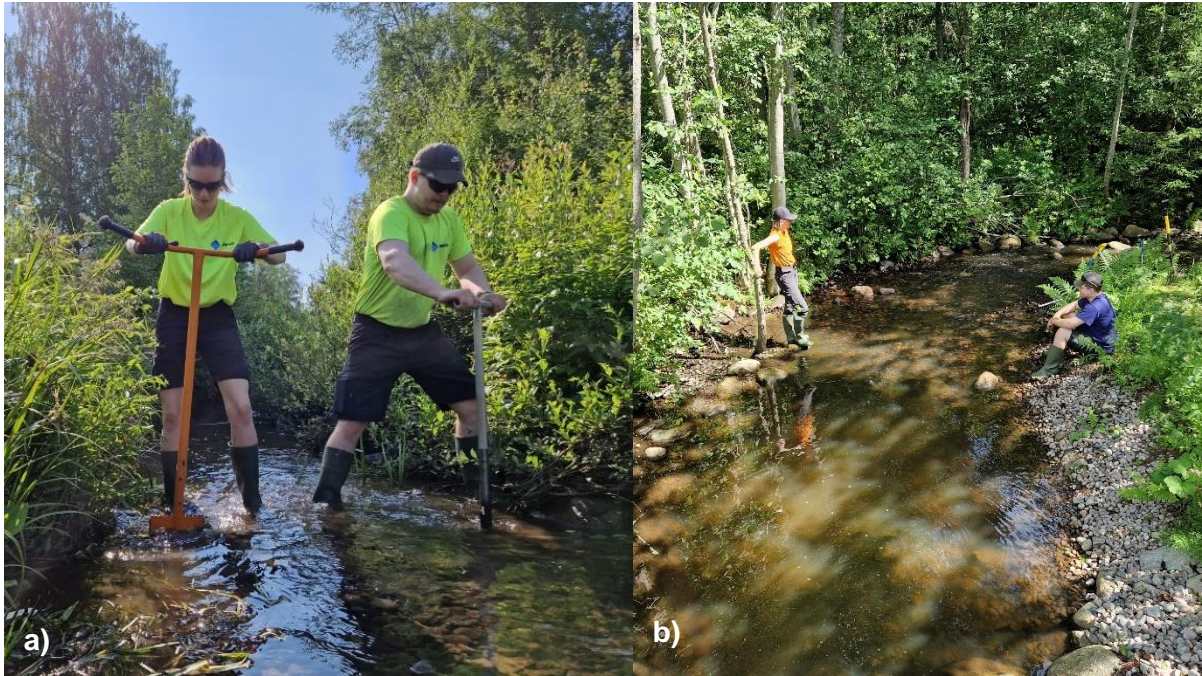
Kuva 7. a) Suninen (vas.) ja Haaranen kuohkeuttamassa soraikkoa soraporilla ja b) purotalkkarit valmiilla soraikolla (Tiusanen, 2023).

Sorakkoihin kertynyttä kiintoainesta puhdistettiin kuohkeuttamalla soraikkoa soraporalla, talikolla, haravalla sekä lapiolla. Kiintoaineksen poistaminen soraikosta lisää sen kuohkeutta tehden siitä otollisemman ympäristön taimenen (*S. trutta*) kutemiselle ja mädin hautumiselle.

Soraikoilla, joissa sora oli levinnyt virtauksen mukana liian laajalle tai kasautunut veden pinnan yläpuolelle oli tarpeellista muotoilla soraikko uudelleen. Tämä tehtiin soraporilla soraikkoa pehmentäen sekä lapiolla ja haravalla soraa siirtäen.

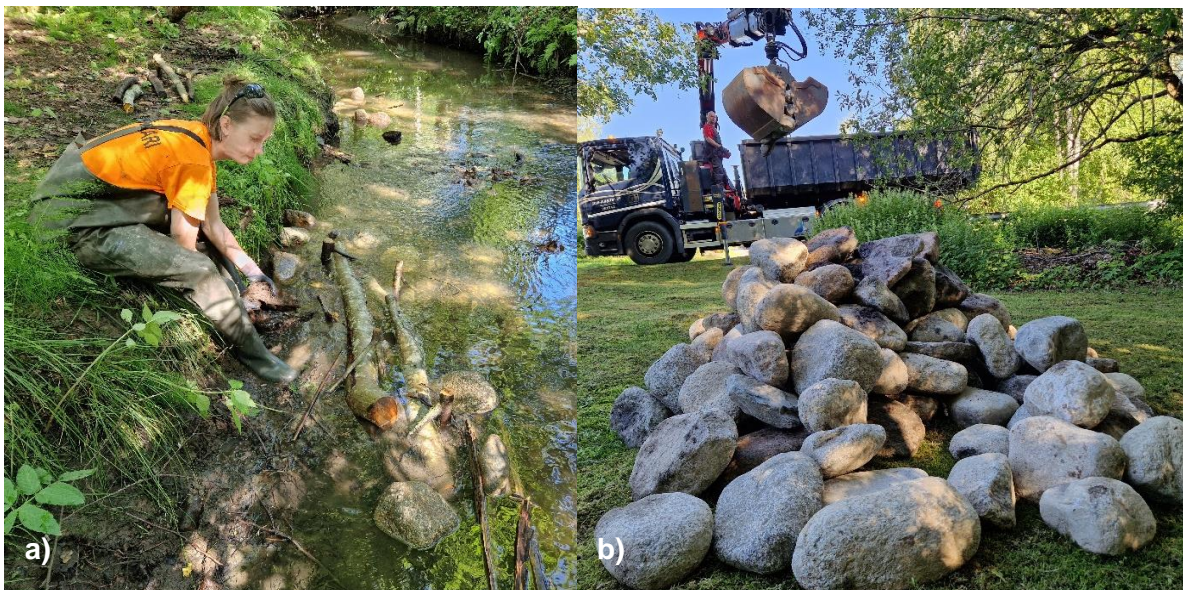
Puumateriaalia lisättiin ja kiinnitettiin purojen pohjalle käyttäen apuna kiviä tai puusta tehtyjä kiiloja (kuva 8a). Tähän tarkoitukseen käytetyt puut ja mahdolliset kiilat saatiin lähiympäristöstä sahaamalla kaatuneiden puiden oksia ja runkoja oikean kokoisiksi. Puumateriaali luo vaihtelevuutta veden virtausolosuhteisiin, ja luo elinympäristöjä monille pohjaeläimille kuten vesiperhosen toukille (*Trichoptera*), siiroille (*Isopoda*) ja purokatkoille (*G. pulex*) vahvistaen ja monipuolistaen puroympäristöjen biodiversiteettiä kokonaisvaltaisesti.

Kuva 8. a) Suninen kiinnittämässä puumateriaalia purouomaan ja b) saapuva kivikuorma. (Tiusanen, 2023.)

Poikaskiviä (Kuva 8b) lisättiin usean soraikon läheisyyteen luomaan tuleville pienpoikasille suojaisia paikkoja, joissa ne voivat piileskellä saalistajilta. Poikaskiviä pyrittiin kerrostamaan, jotta niiden väliin jäisi onkaloita suojapaikoiksi.

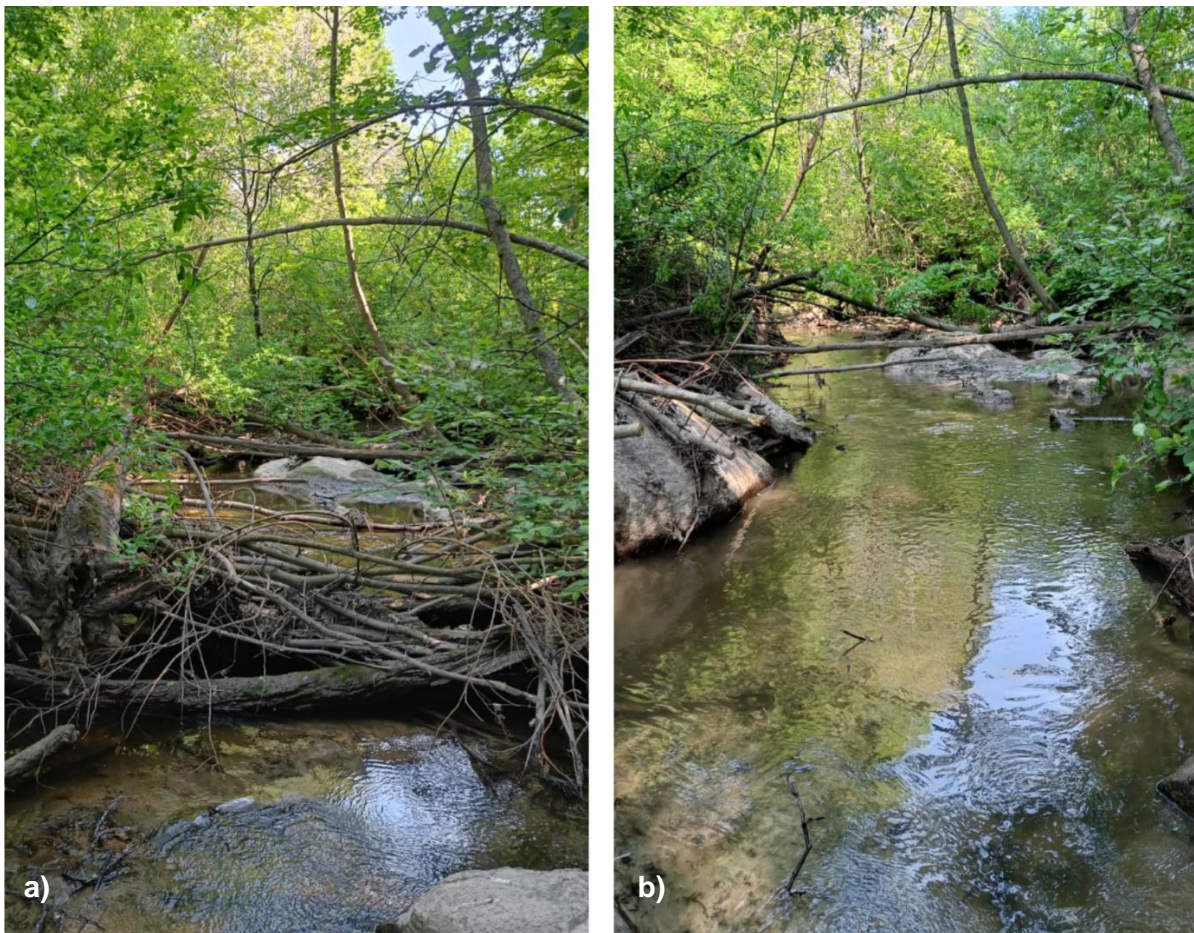
Kuva 9. Rytö Rekolanojassa a) ennen purkamista ja b) purkamisen jälkeen (Suninen, 2023.)

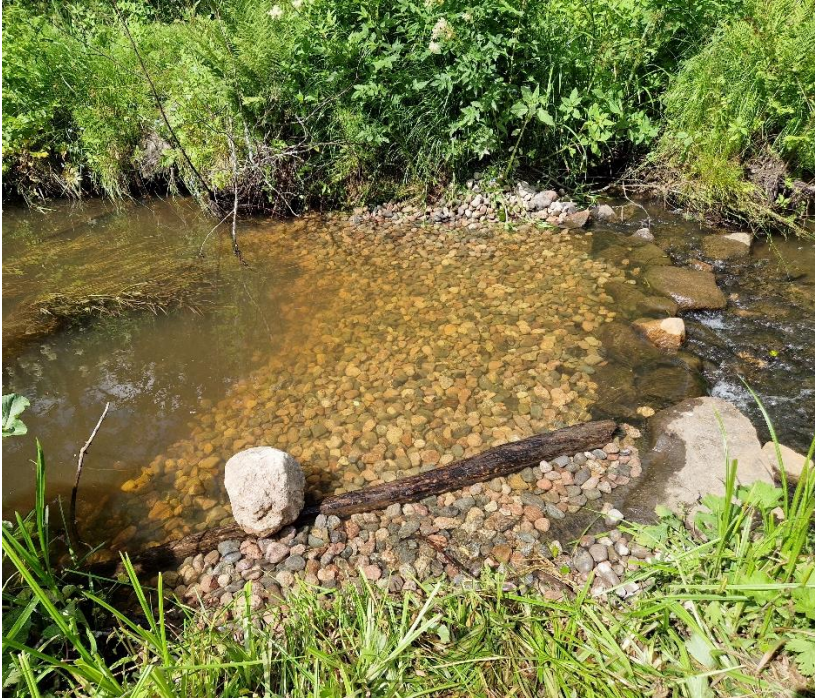
Kuva 11. Valmis soraikko pky01a / kohde 7. (Suninen, 2023)

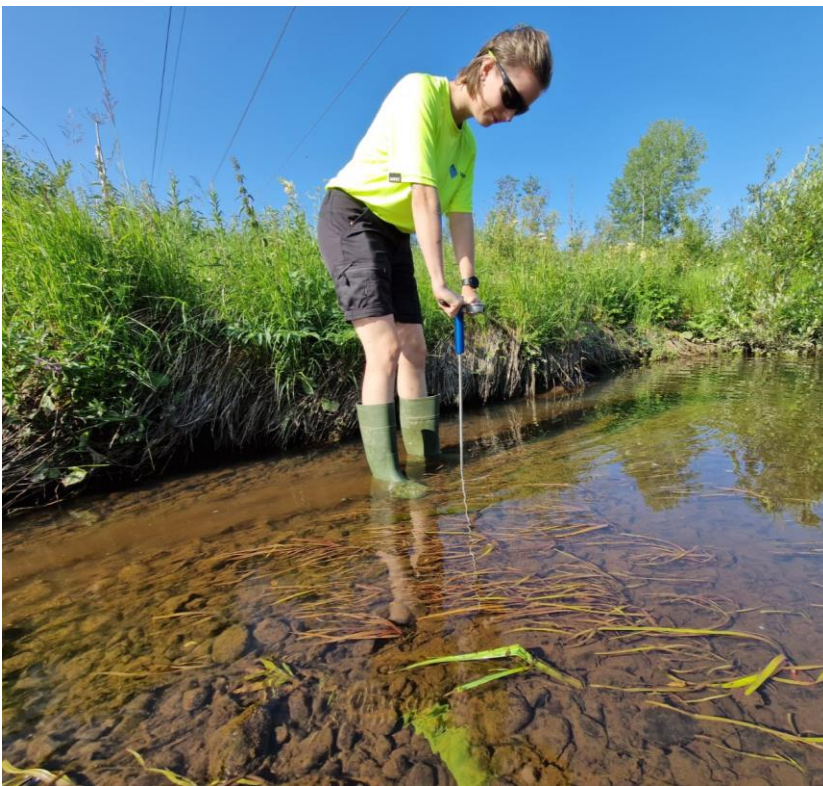
Kuva 12. Suninen mittaamassa sorapatjan paksuutta ja kuohkeutta penetrometrillä (Tiusanen, 2023).

Uusia soraikkoja rakennettaessa ensin varmistettiin kohteen sopivuus (riittävä kaltevuus, penkkojen tukevuus, riittävä virtaus) soraikkopaikaksi. Sora (halkaisija noin 3–5 cm) ja mahdolliset poikas- ja eroosiosuojakivet (halkaisija noin 20–30 cm) kuljetettiin peräkärryllä tai kuorma-autolla kohteeseen. Sora ja kivet kannettiin ämpäreillä puroon, jossa ne kasattiin ja muotoiltiin huolellisesti. Hyvä sorapatja on paksuudeltaan vähintään 25 cm (Koivula, 2018).

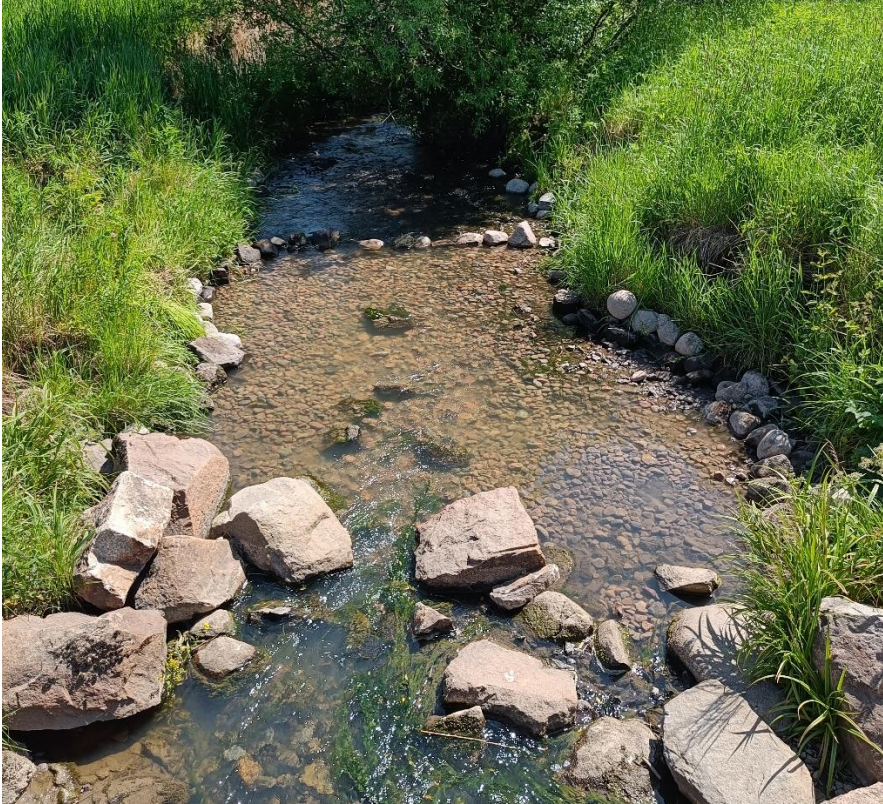
Kuva 13. Lähes valmis soraikko pkr09 (Suninen, 2023).

Krakanojalle rakennettiin uusi soraikko pkr09 talkoovoimin 13.6. Backaksen kartanon alueella puroympäristö oli todella roskainen, mutta aikataulusyistä purotalkkarit eivät pystyneet siivoamaan aluetta suunnitelmista huolimatta. Siellä olisi tulevaisuudessa kannattavaa siivota roskaa, esimerkiksi talkoiden merkeissä.

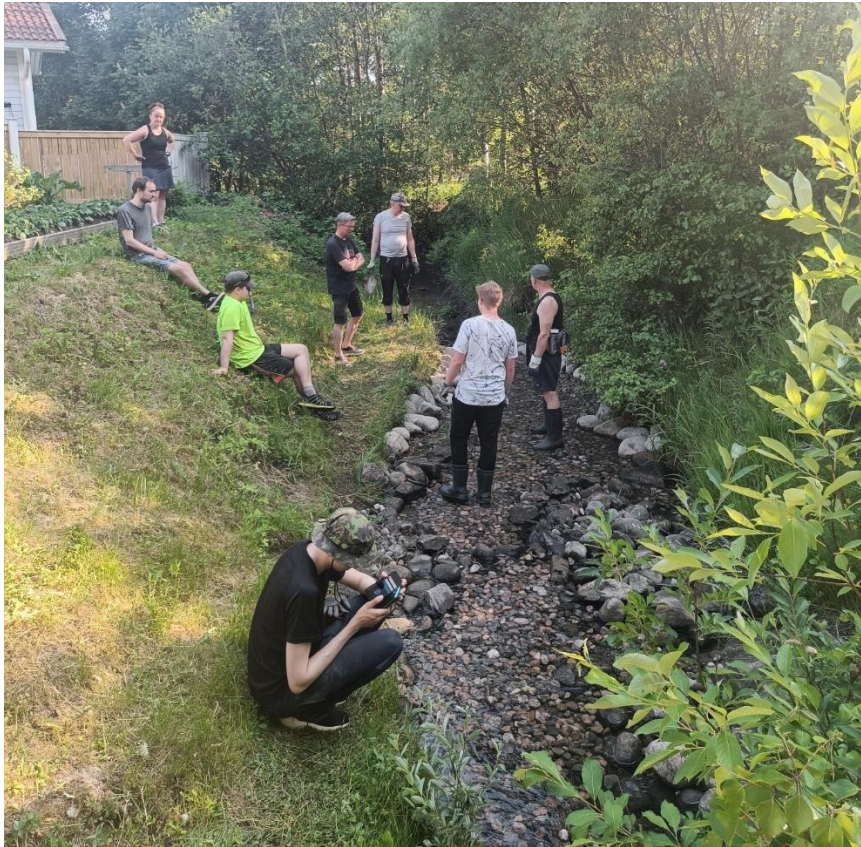
Kuva 19. Talkoolaiset valmiilla soraikolla pkyk01b (Suninen, 2023).

15.6. pidettiin Kylmäojalla kutosoraikkotalkoot Iloassa alueen asukkaan toiveesta. Kohteeseen rakennettiin uusi soraikko pkyk01b. Kohteeseen lisättiin myös poikaskiviä ja penkoille tehtiin eroosiosuojausta kivillä. Osallistujia oli 11 ja sora siirrettiin peräkärnyltä kohteeseen luomalla talkoolaisista linjasto, jossa ämpäreitä ojennettiin eteenpäin soraikkaa kohti. Tämä todettiin tehokkaaksi tavaksi siirtää sora ja kiviä. Talkoita mainostettiin sosiaalisessa mediassa noin viikon ajan sekä talkoopaikalle viedyin kyltein.
