Raportti 19/2023

PFAS-yhdisteiden esiintyminen taajama-alueiden pohjavesissä

Vantaanjoen ja Helsingin seudun
vesiensuojeluyhdistys ry

26.9.2023

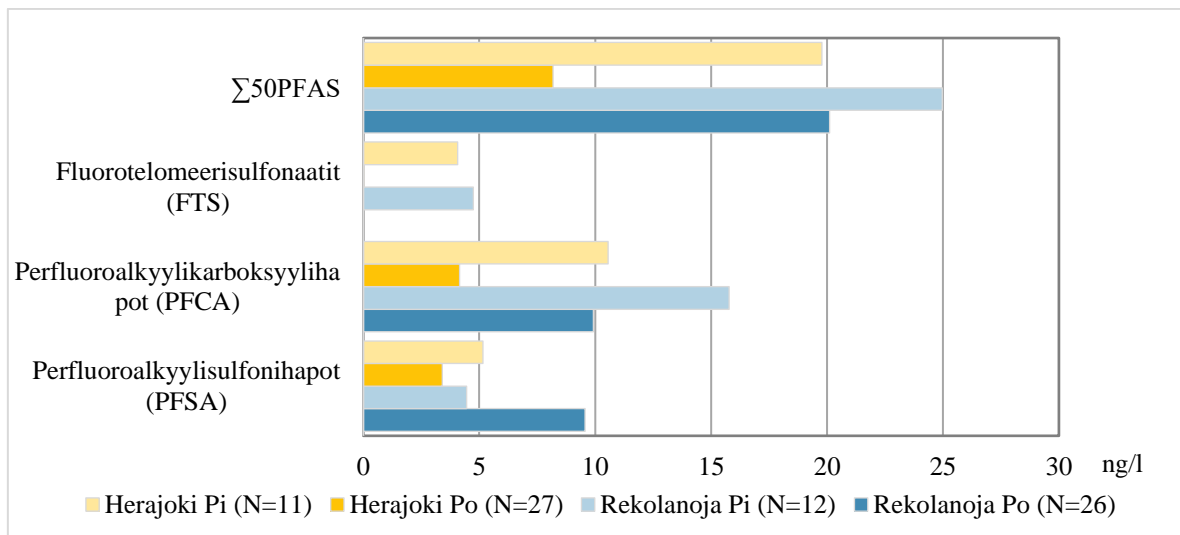
Kuva 3. Hankkeen näytteiden keskimääräiset PFAS-pitoisuudet alueittain ja matriiseittain ryhmiteltyinä ja jaoteltuna tärkeimpiin PFAS-ryhmiin.

Tutkimusalueiden välillä oli eroavaisuuksia PFAS-yhdisteiden keskimääräisessä kokonaispitoisuudessa sekä myös pinta- ja pohjavesien keskimääräisissä PFAS-koostumuksissa. Kuvassa 3 on esitelty Yleisimpien PFAS-ryhmien jakautuminen tutkimusalueittain ja näytematriiseittain. Pintavesissä oli molemmilla tutkimusalueilla keskimäärin korkeampia PFAS-summapitoisuuksia, mutta Rekolanojan tutkimusalueella ero pinta- ja pohjavesien välillä oli selkeästi pienempi summapitoisuuden osalta. Kuvassa 3 ei ole otettu huomioon Rekolanojan tutkimusalueella sijainnutta näytepistettä KERCA U7, koska PFAS-pitoisuudet olivat siinä yli 100-kertaisia muihin pisteisiin nähden ja sen mukaan ottaminen tekee vertailusta hankalaa.

Rekolanojan pohjavesinäytteissä todettiin ilman KERCA U7 näytepisteen tuloksiakin PFCA- ja PFSA- yhdisteitä keskimäärin kaksinkertaisina pitoisuuksina verrattuna Herajoen pohjavesinäytteisiin. Rekolanojan pohjavesinäytteiden PFSA-pitoisuudet olivat myös keskimäärin korkeampia verrattuna saman alueen pintavesinäytteisiin.

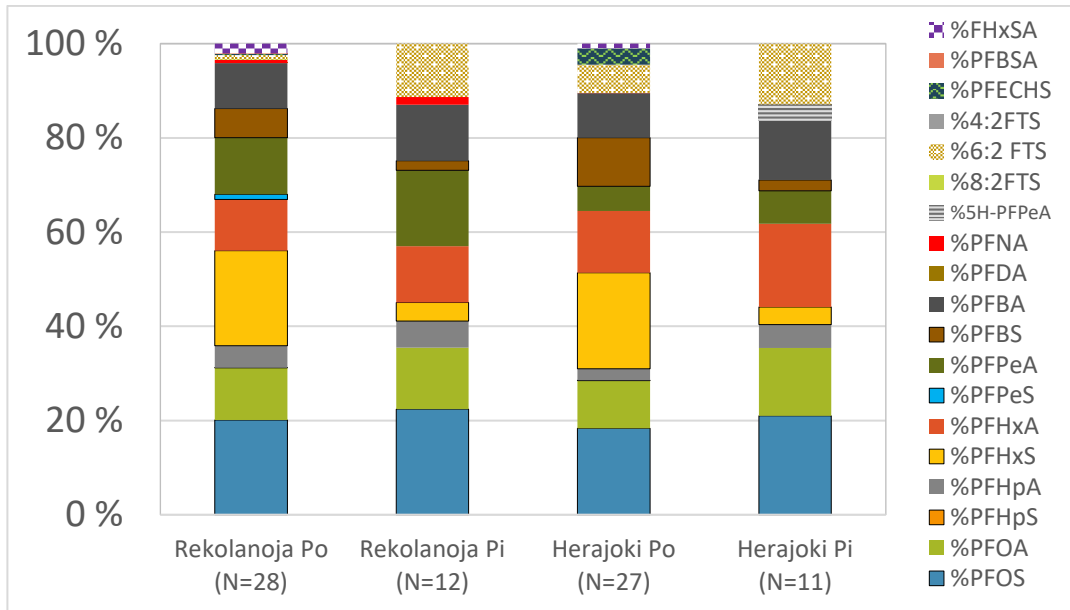
Kuva 4. Näytteiden keskimääräinen PFAS-koostumus tutkimusalueittain ja näytematriiseittain.

Pohjavesinäytteiden keskimääräinen PFAS-koostumus oli Rekolanojan ja Herajoen tutkimusalueilla samankaltainen, mutta eroavaisuuksia näkyi esimerkiksi PFPeA:n ja PFBS:n suhteellisissa osuuksissa (Kuva 4). Lisäksi Herajoen pohjavesinäytteissä ja Rekolanojan pohjavesinäytteissä tavattiin toisistaan poikkeavia pääryhmien ulkopuolisia PFAS-yhdisteitä (PFECBS, 6:2 FTS ja FHxSA). Kuvan 4 tietolähteeseen on sisällytetty myös Rekolanojan tutkimusalueella sijaitsevan poikkeuksellisen korkeita PFAS-pitoisuuksia sisältäneen pohjavesiputki KERCA U7:n tulokset.

Pintavesien osalta Herajoen alueen näytteissä PFHxA:n keskimääräisesti suurempi osuus ja sitä vastoin Rekolanojan alueen pintavesinäytteiden suurempi PFPeA:n osuus olivat huomattavimpia eroja. PFHxA:n ja muidenkin PFAS yhdisteiden pitoisuudet kasvavat huomattavasti pisteiden V93 ja V91 välillä, jossa Riihimäen jätevedenpuhdistuslaitos sijaitsee. Vantaanjoen PFAS-hankkeessa tutkittiin Riihimäen jätevedenpuhdistamolta lähtevän puhdistetun jäteveden PFAS-pitoisuuksia ja niissä todettiin merkittävästi PFCA-yhdisteisiin kuuluvia PFHxA, PFPeA, PFHpA ja myös PFOS, mutta silloiseen PFAS-analyysivalikoimaan ei kuulunut yhtä kattavasti nyt tutkittuja PFAS-prekursoriyhdisteitä, eli aineita jotka voivat muuttua vesiympäristössä toisiksi PFAS-yhdisteiksi.

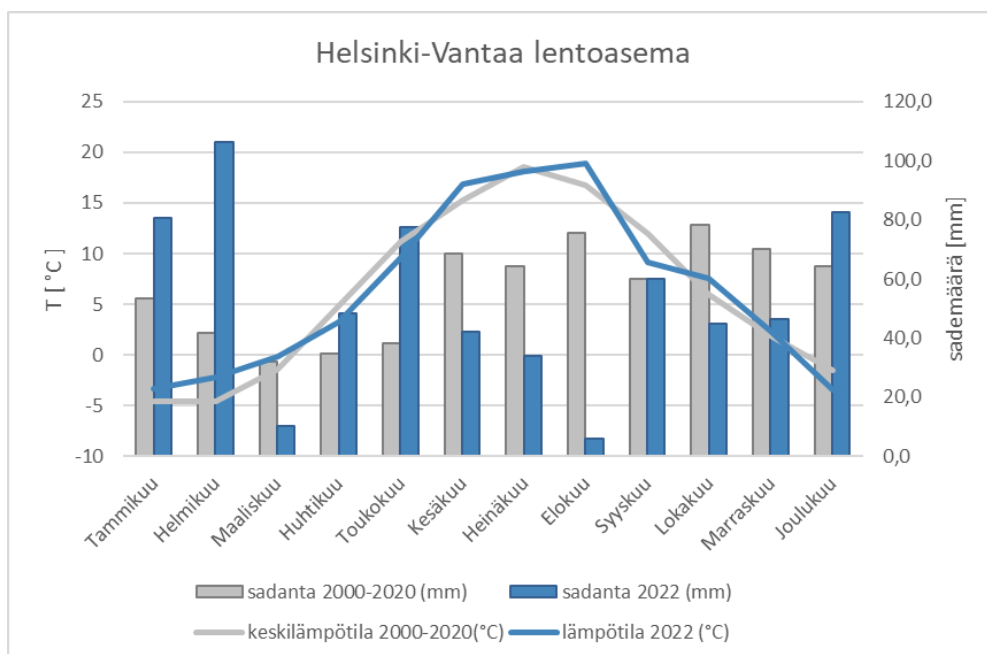
Kuva 5. Kuukausittaiset keskilämpötilat ja kuukauden sadesummat Helsinki-Vantaan lentoaseman sääasemalla vertailtuna 2000-luvun keskiarvoihin.

Etenkin pintavesissä PFAS-yhdisteiden summapitoisuudella oli selkeästi havaittava vuodenaikaisvaihtelu. Rekolanojan tutkimusalueen pisteissä PFAS-pitoisuudet olivat suurimmillaan lokakuussa syksyn sateiden lisättyä pintavaluntaa. Herajoen pintavesipisteissä PFAS-pitoisuudet olivat korkeimpia elokuussa, etenkin Riihimäen Jätevedenpuhdistamolta alavirran puolella. Vuoden 2022 elokuu oli poikkeuksellisen vähäsateinen (Kuva 5) ja Riihimäen jätevedenpuhdistamolta johdetun puhdistetun jäteveden suhteellinen osuus Vantaanjoen kokonaisvirtaamasta on ollut suuri paikallisesti, mikä on saattanut kasvattaa PFAS-yhdisteiden pitoisuutta Vantaanjoen näytteissä.
