Raportti 24/2024

## Virtavesi-inventoinnit Vantaanjoen vesistöissä vuonna 2024

Virtavesi-inventoinnit Vantaanjoen vesistössä vuonna 2024

31.12.2024

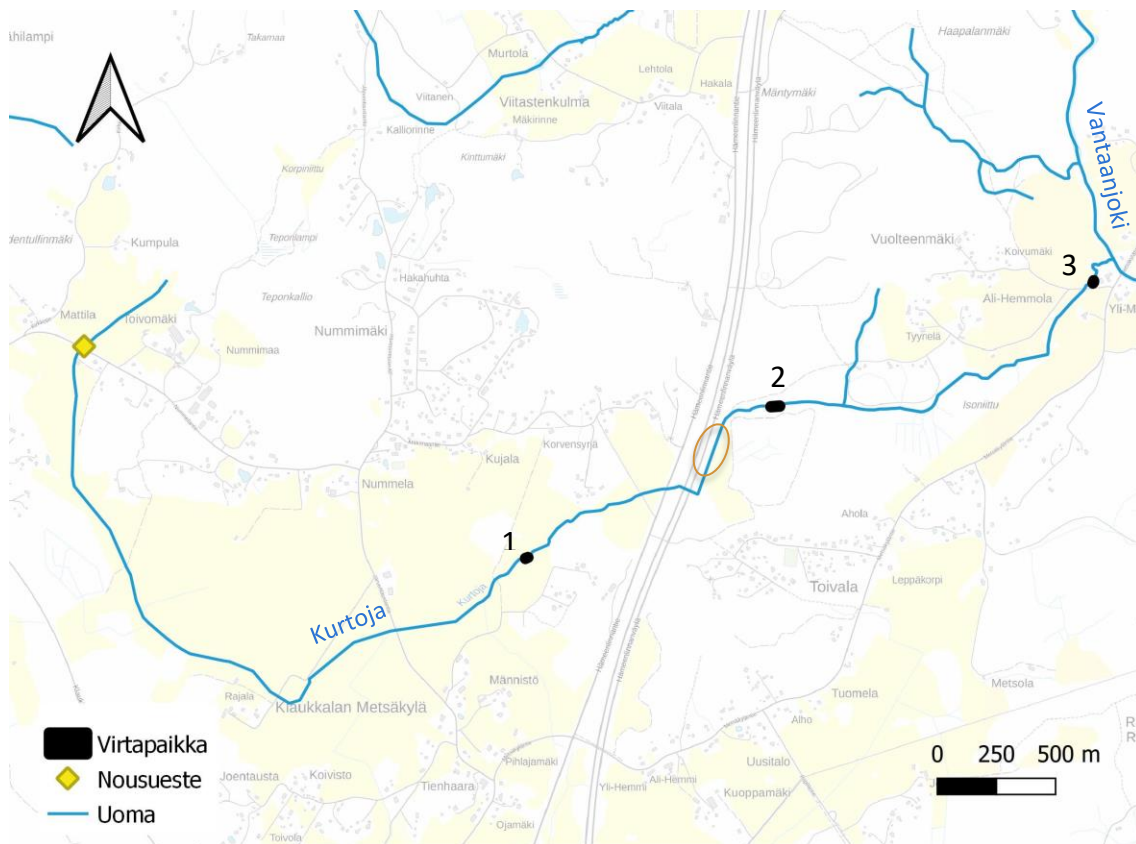
Kurtojan inventoinnin yhteydessä löydettiin rajustakin perkauksesta huolimatta kolme taime-  
nen lisääntymiselle potentiaalista virtapaikkaa (Kurtoja 1, 2 ja 3). Virtaama oli inventointihet-  
kellä kaikissa virtapaikoissa alivirtaaman tasolla. Kurtoja 1 sijaitsee puron keskivaiheilla, paah-  
teisella peltoaukealla, jossa puusto kuitenkin varjostaa uomaa virtapaikan kohdalla (kuvat 3 ja  
4). Uomanleveys on 2,5 metriä. Uomaa on perattu tästä kohtaa rajusti ylä- ja alapuolelta, eikä

virtapaikassa ole potentiaalia lohikalojen lisääntymisalueeksi, vaikka se on periaatteessa sellaiseksi kunnostettavissa. Myös poikasalueet ovat heikot.

**Kuva 3.** Kurtojan inventoidut virtapaikat (1, 2 ja 3) ja noususteet. Ympyröity kohta uomasta on pontitettu.

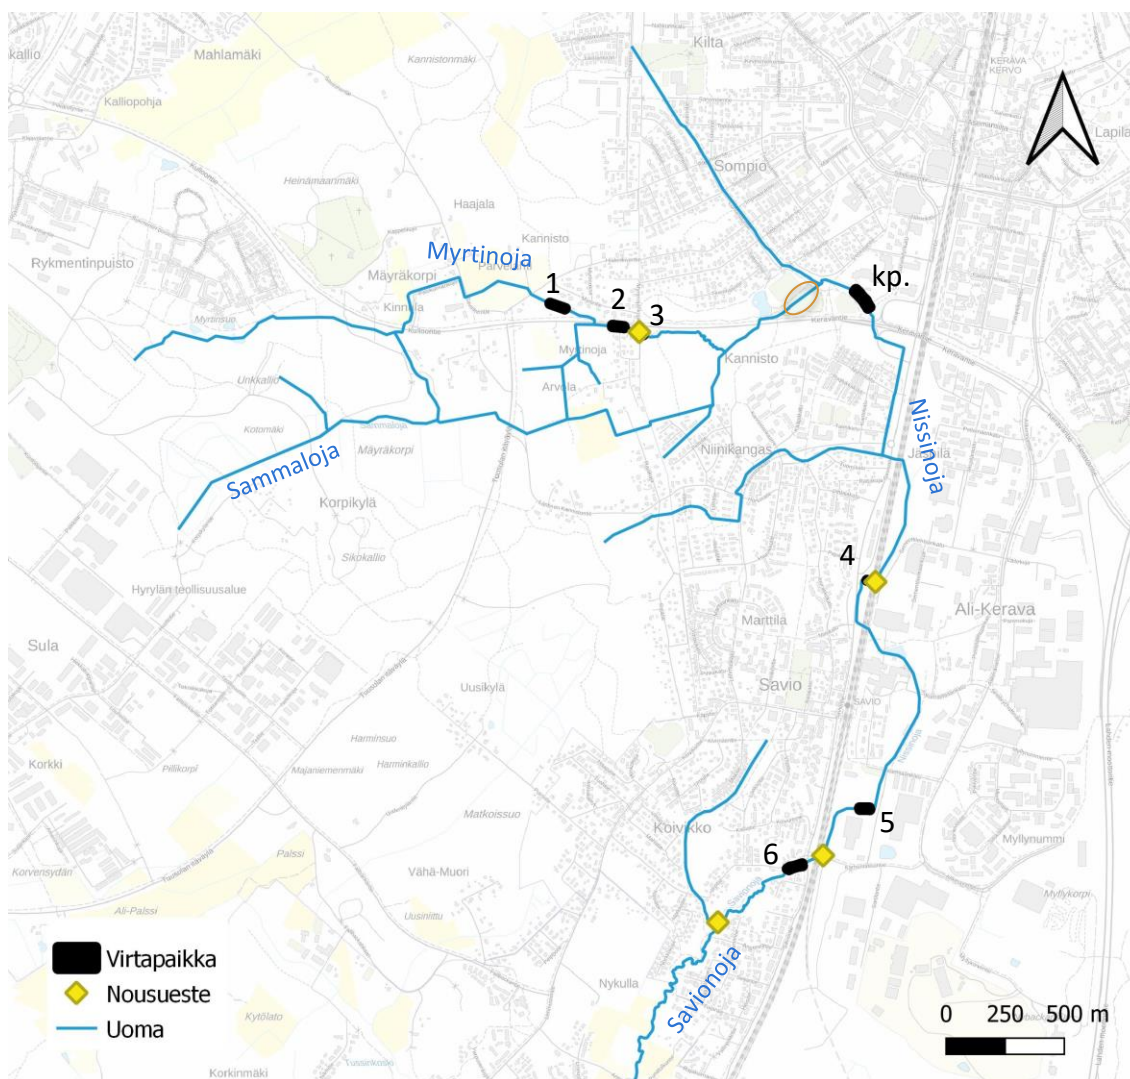
**Kuva 8.** Rekolanojan latvaosien eli Myrtin-, Nissin- ja Saviojan inventoidut virtapaikat (1, 2, 3, kp., 4, 5 ja 6) ja nousuesteet. Virtapaikka numero 3 jää nousueste-symbolin alle piiloon. Virtapaikka kp. sai nimensä siitä, että se on koirapuiston vieressä (kp. = koirapuisto). Ympyröity kohta uomasta on putkitetu maan alla.

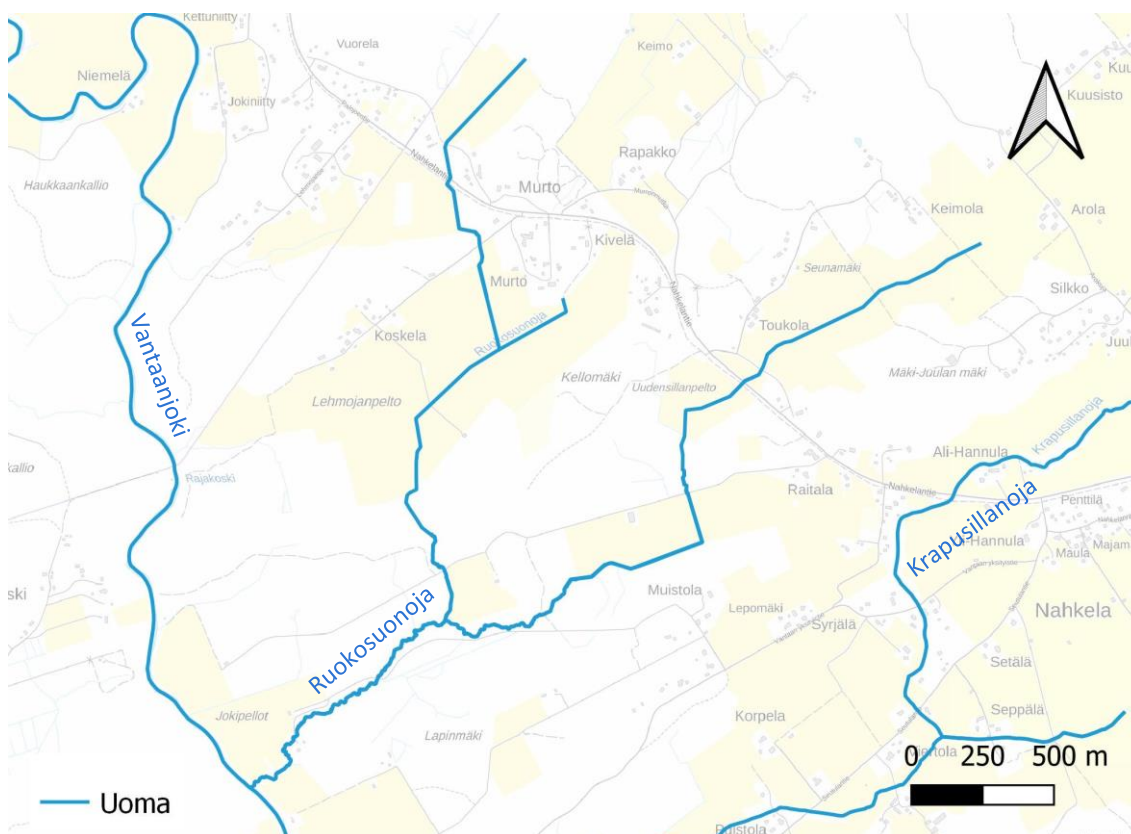
**Kuva 19.** Ruokosuonojan inventoidut alueet. Uomasta ei löytynyt virtapaikkoja ja etenkin peltoalueilla uoma on suora ja kulmikas.
